FICHA TÉCNICA

Programa de Infraestructura y Conservación Vial
Crédito Banco Desarrollo de América Latina “CAF”

CARRETERA: E35: RIOBAMBA – ALAUSÍ – CHUNCHI – LÍMITE PROVINCIAL
CHIMBORAZO/CAÑAR

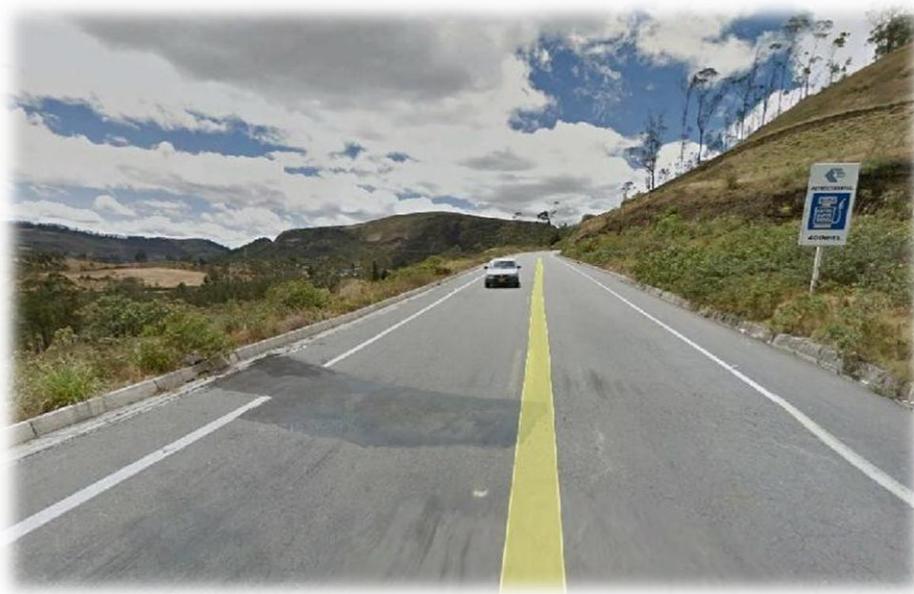
PUNTO CRITICO 01

Asentamiento en la vía debido a que el terraplén había sido construido con materiales de pésima calidad y sin la compactación necesaria.

Realizar el reforzamiento con geo-mallas y relleno compactado con material compactado para estabilizar el terraplén de relleno.

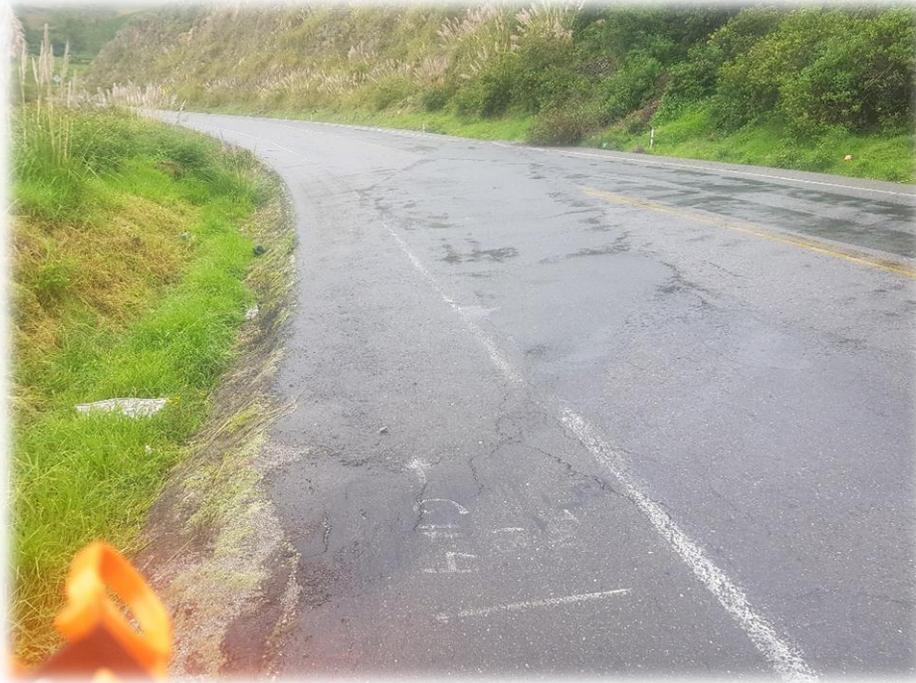
PUNTO CRITICO 2

Asentamiento en la calzada y falta construir el canal de salida de la alcantarilla.

Escarificar, completar con material de base y colocar nueva carpeta asfáltica, construir canal y dissipador hidráulico a la salida para evitar socavación

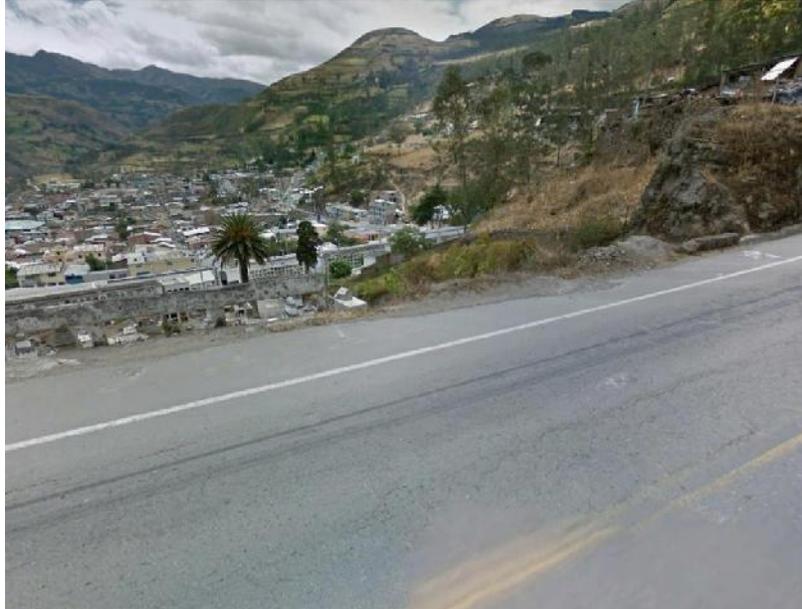
PUNTO CRITICO 3

Deterioro y fisuras entre las columnas del viaducto y del muro de sostenimiento.

Construcción de muro de contención para estabilizar y construcción de cuneta lateral de desfogue a los canales existentes a los costados del cementerio.

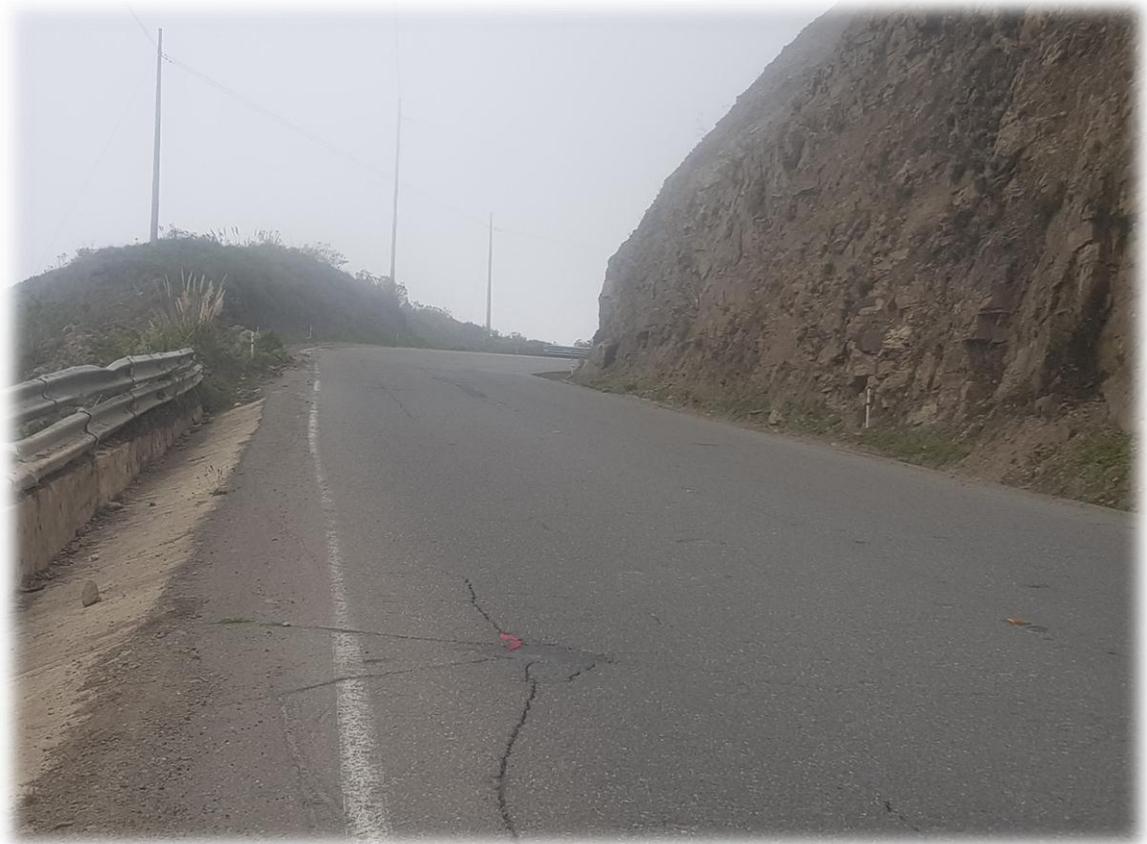
PUNTO CRITICO 4

Inestabilidad del talud de corte, desprendimiento de material granular sobre la calzada, completar ancho de vía.

Construcción de muro de revestimiento anclado y muro de hormigón armado para completar ancho de vía y colocación de guardavía

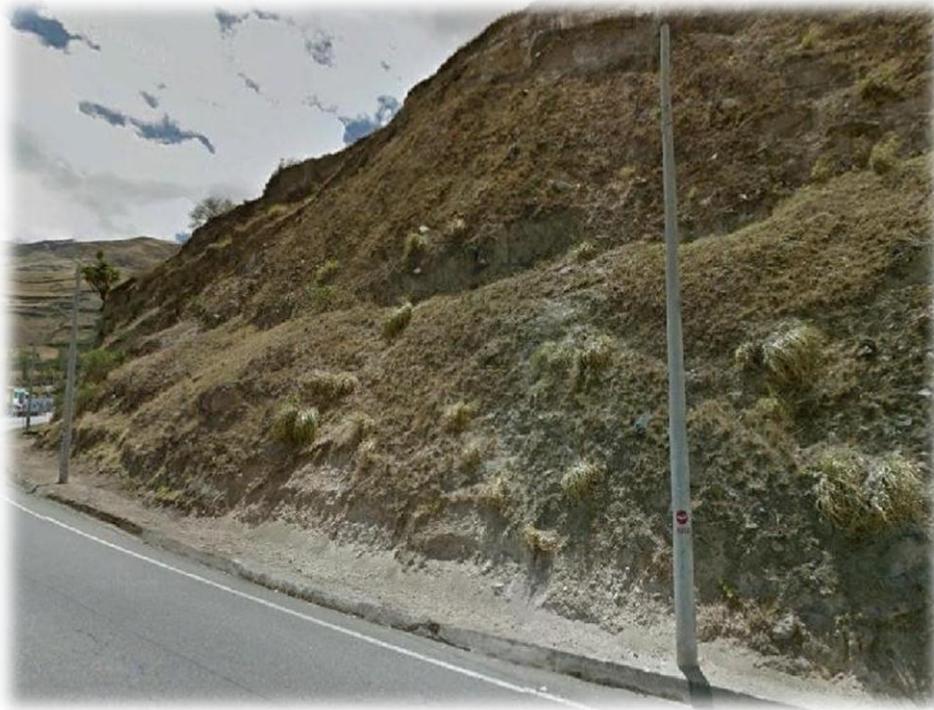
PUNTO CRITICO 5

Inestabilidad del talud de corte deformación de la calzada

Construcción de subdrenes, muros de contención, revestimiento de cunetas y canales y reposición de la calzada.

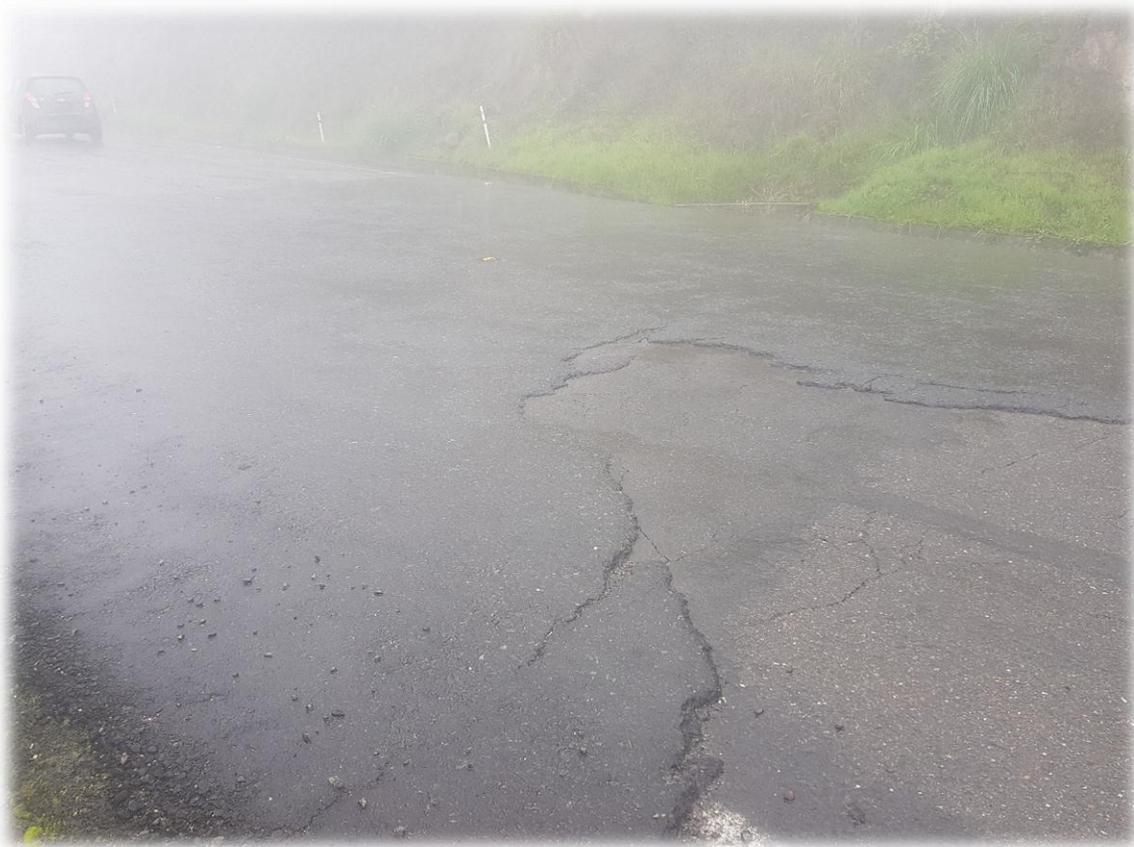
PUNTO CRITICO 6

Asentamiento en la calzada y falta construir el canal de salida de la alcantarilla.

Escarificar, completar con material de base y colocar nueva carpeta asfáltica, construir canal y disipador hidráulico a la salida para evitar socavación

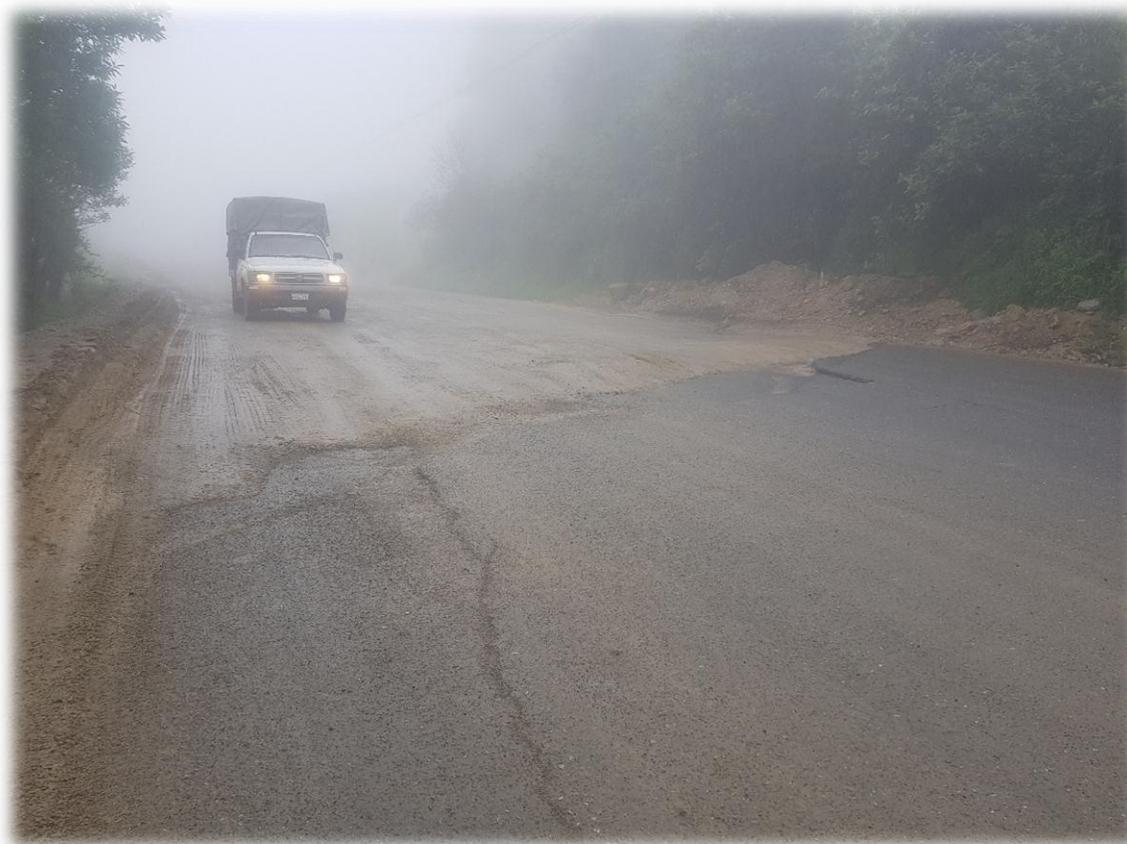
PUNTO CRITICO 7

Asentamiento y deformación de la calzada

Construcción de subdrenes, colocación de geomalla biaxial para evitar asentamientos diferenciales, escarificación y reconformación de la estructura del pavimento.

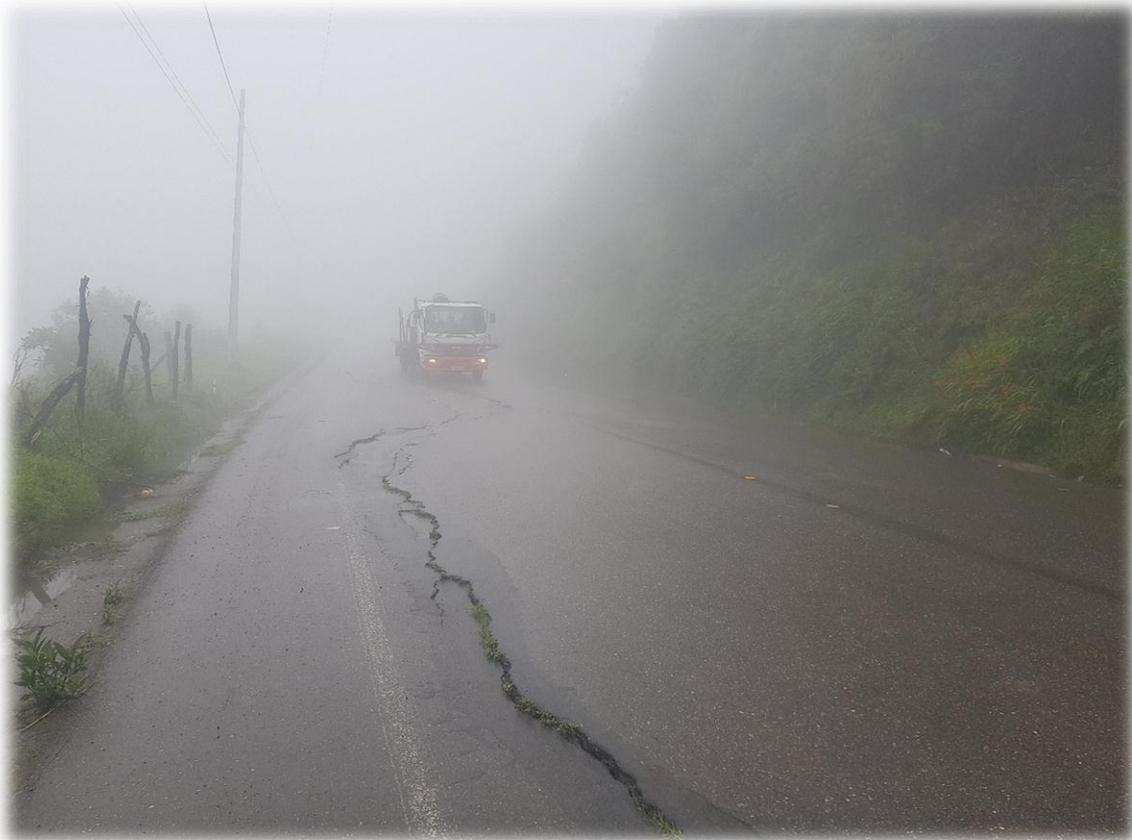
PUNTO CRITICO 8

Asentamiento y deformación del lado derecho de la calzada a causa de falla geológica existente.

Colocación de geomalla biaxial para evitar asentamientos diferenciales, escarificación y reconfiguración de la estructura del pavimento.
