FICHAS TÉCNICAS DE PUNTOS CRÍTICOS MPR MANABÍ

Programa de Infraestructura y Conservación Vial
Crédito del Banco Desarrollo de América Latina "CAF"

CARRETERA; E386: PEDERNALES –COJIMÍES, E-38: PASO LATERAL DEL CARMEN; EL CARMEN -FLAVIO ALFARO –CHONE –E15: TOSAGUA -ROCAFUERTE -T DE BUENOS AIRES, CON UNA LONGITUD DE 218,48KM, UBICADA EN LA PROVINCIA DE MANABÍ.

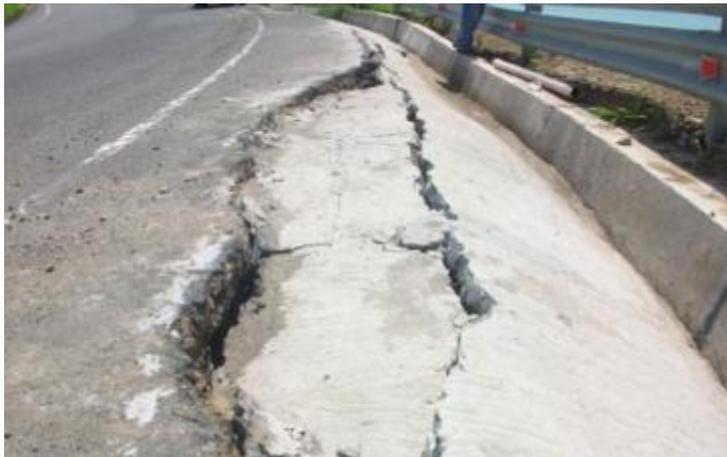
PUNTO CRITICO 01

Desplazamiento y asentamiento, tanto de espaldón y cuneta.

Erosión de sobre-ancho de la mesa de vía, que hace que pierda sustento la berma natural, tanto por humedad y falta de obras de drenaje.

Construcción de un muro de tablestaca, reparación de la calzada, obras de drenaje y bordillo cuneta de hormigón.

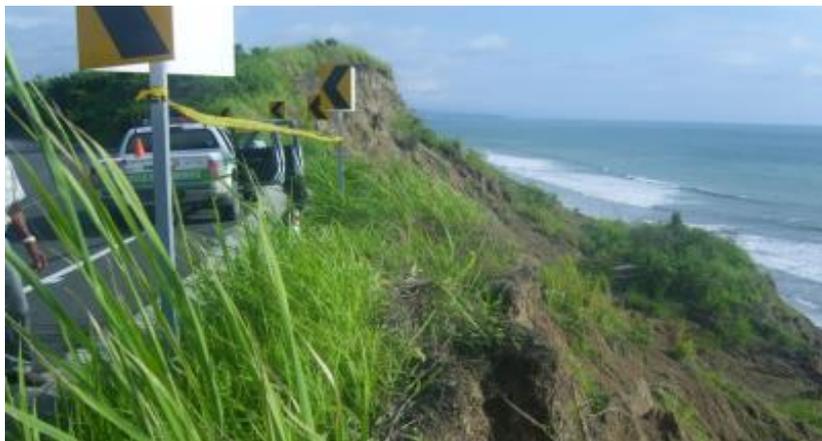
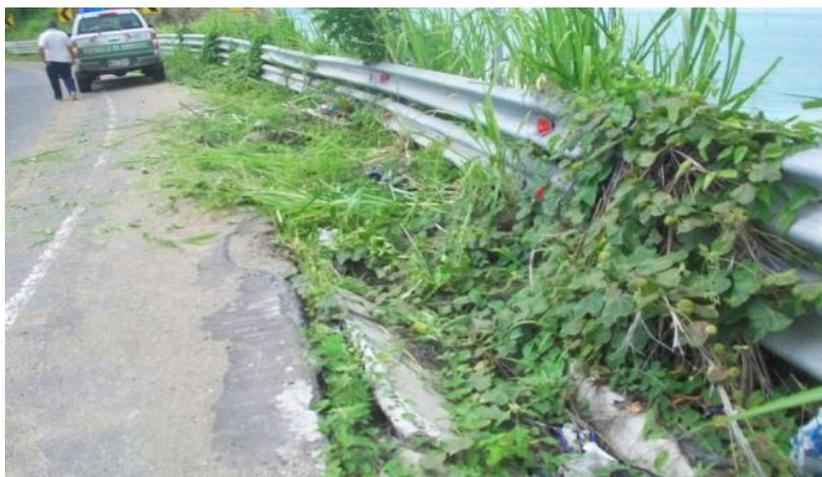
PUNTO CRÍTICO 02

Deterioro de cuneta, producto de infiltración de aguas lluvias y el talud natural expuesto al efecto eólico.

Rotura de cuneta y deformación del talud de la mesa de la vía, producto de las aguas lluvias y efecto eólico.

Recuperación de la estructura de pavimento en espaldones y revestimiento de cuneta lateral, protección de talud, limpieza de cámaras de sub-drenes y mantenimiento de guardavías dobles.

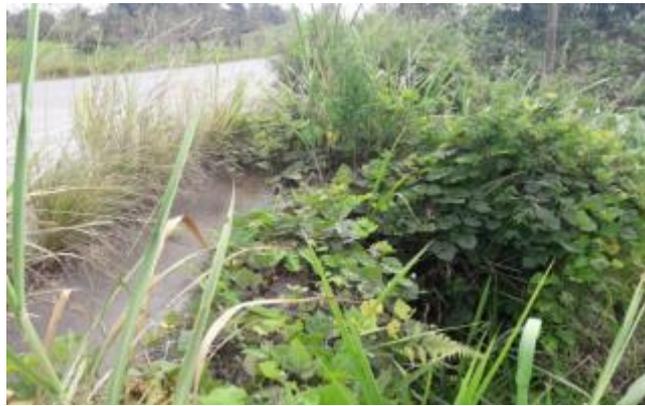
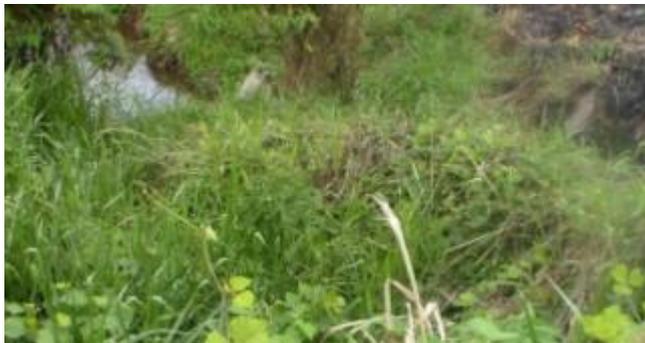
PUNTO CRITICO 01

Socavación de talud de relleno en espaldón de vía (LD).

Las aguas lluvias, en el recorrido de evacuación hacia el sector de la alcantarilla, han provocado la erosión de los materiales.

Reposición del relleno, complementado con muro de contención (Gaviones), reposición de cunetas

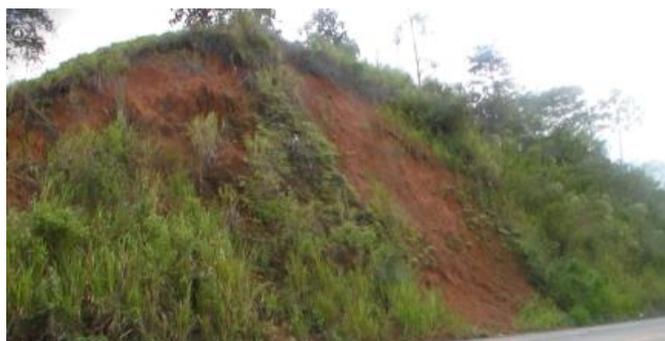
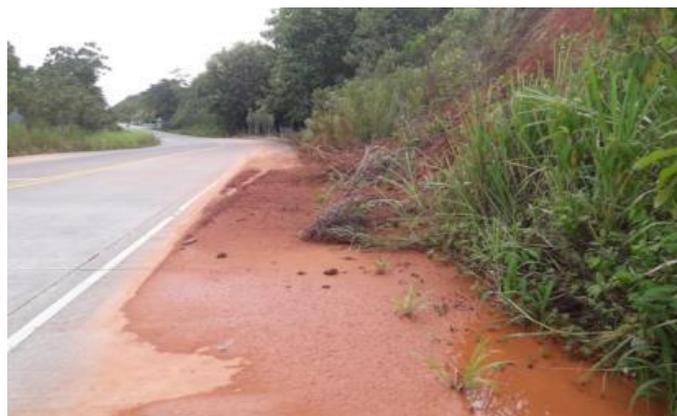
PUNTO CRITICO 02

Las aguas lluvias provocan la saturación de los materiales limo-arcillosos que constituyen el talud de corte (LD), provocan la pérdida de resistencia de los mismos y por consecuencia el derrumbe, afectando la calzada de la vía.

El talud de corte tiene inclinación no adecuada al tipo de material y falta de cunetas de coronación.

Construcción de talud de corte con mayor inclinación, complementado con bermas y cunetas revestidas de hormigón.

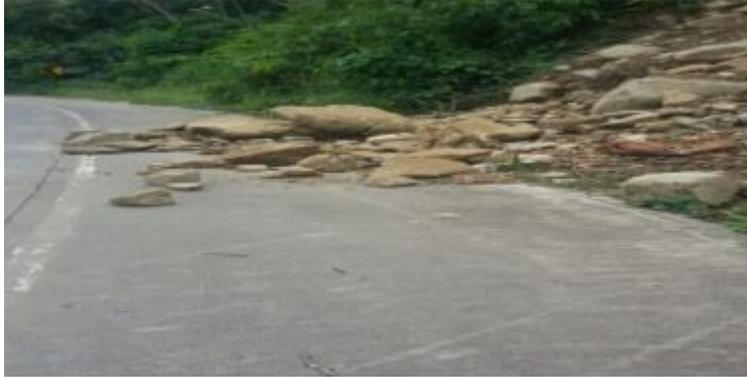
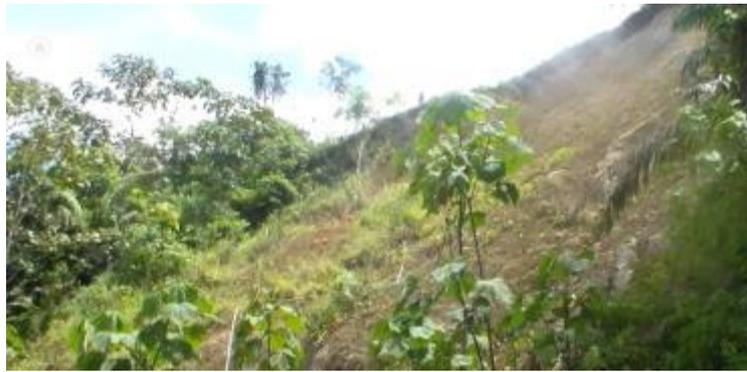
PUNTO CRITICO 03

Deslizamiento de material del talud de corte (LD), cuyos materiales están fragmentados en bloques y que por efecto de las aguas lluvias, hacen que los mismos se deslicen.

El talud de corte presenta Fracturamiento; está compuesto por areniscas que por efectos del agua se han deslizadas.

Inclinar el talud de corte, construcción de berma y protección con cunetas revestidas de hormigón.

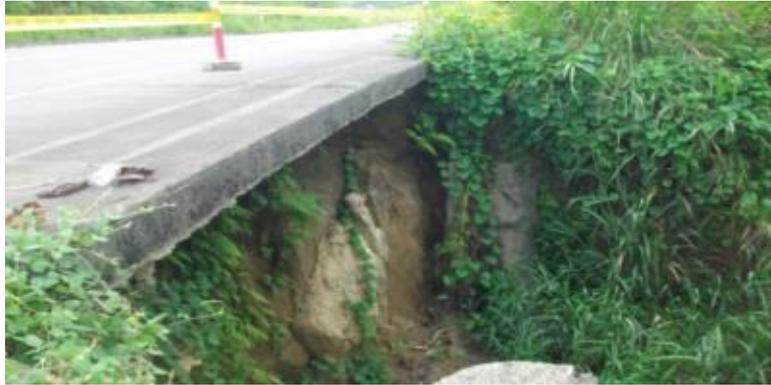
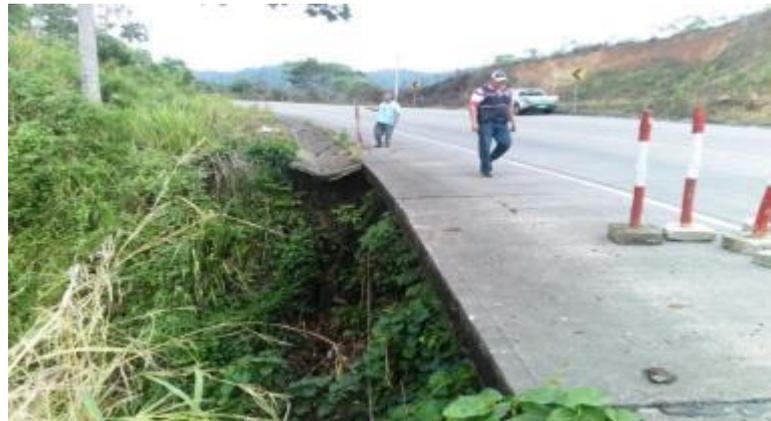
PUNTO CRITICO 04

Socavación, destrucción de cuneta y erosión del material bajo el espaldón de la calzada (LD), debido a las aguas lluvias, que no han tenido un adecuado desalojo, a través del sistema de drenaje de la zona.

Por problema del sistema de drenaje, se produce el colapso del espaldón y cunetas.

Reposición del relleno que mitigue el talud erosionado, complementado con la construcción de muro de contención (tablestacas), reposición de cunetas y encauzamientos.

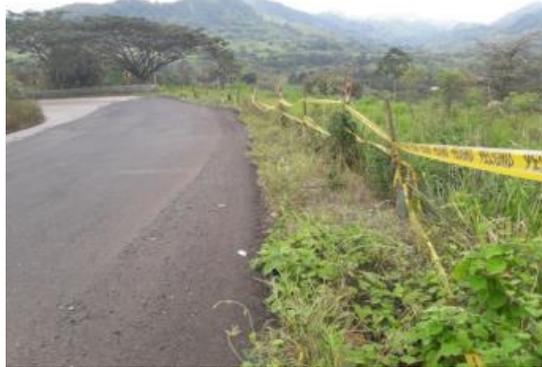
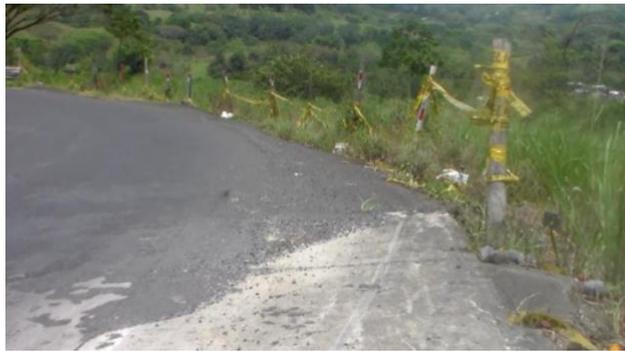
PUNTO CRITICO 05

La presencia de agua superficial e infiltrada, así como la erosión del pie del terraplén, se desestabiliza el cuerpo del mismo, conllevando el fracturamiento de las losas del pavimento rígido y de cunetas laterales (LD).

La inestabilidad de la vía, ha provocado la presencia de losas fisuradas, baches y erosión del cuerpo de relleno, lo cual trae dificultades al tránsito vehicular.

Reposición del relleno de la zona, así como la estructura del pavimento flexible, con capas de material granular, complementado con la colocación de sub-drenes longitudinales y transversales profundos, recapeo a lo ancho de la calzada y en toda la longitud de la zona afectada, una vez estabilizado el tramo se recomienda se considere pavimento rígido, revestimiento de cunetas laterales y protección de cauces.

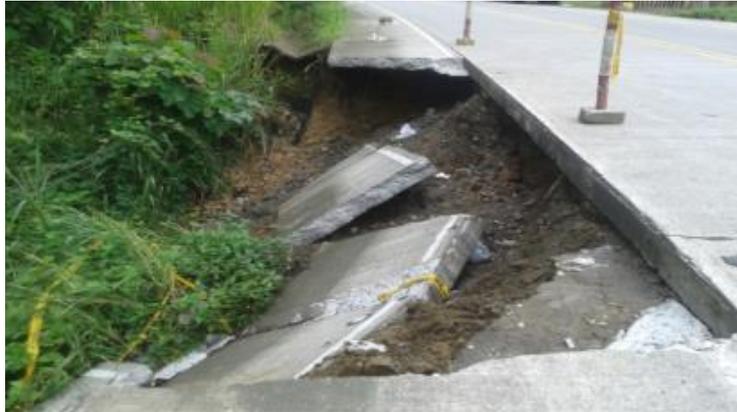
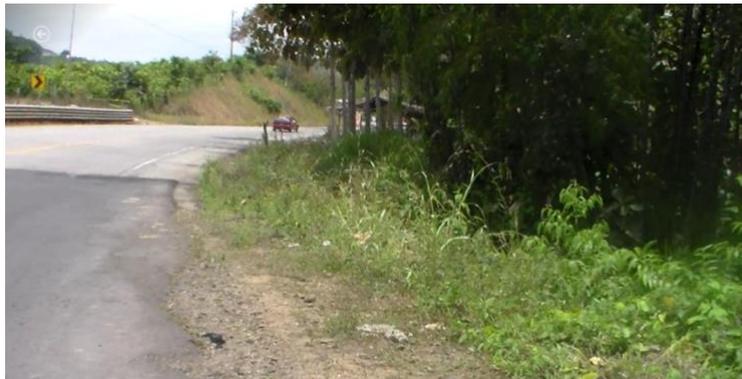
PUNTO CRITICO 06

Socavación y colapso de espaldón, por consecuencia de las aguas lluvias, debido al daño que ha sufrido el sistema de drenaje existente en la zona.

Por problema del daño que ha sufrido el sistema de drenaje de las aguas lluvias, se produce el colapso del espaldón y cunetas.

Reposición del relleno para mitigar el talud erosionado y espaldón, complementado con la construcción de cunetas y encauzamientos de hormigón.

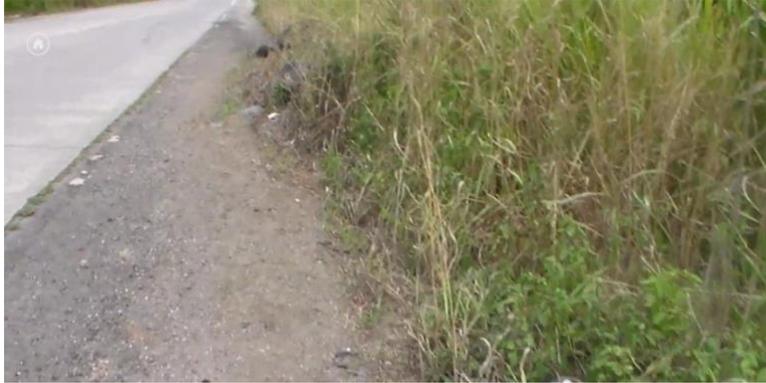
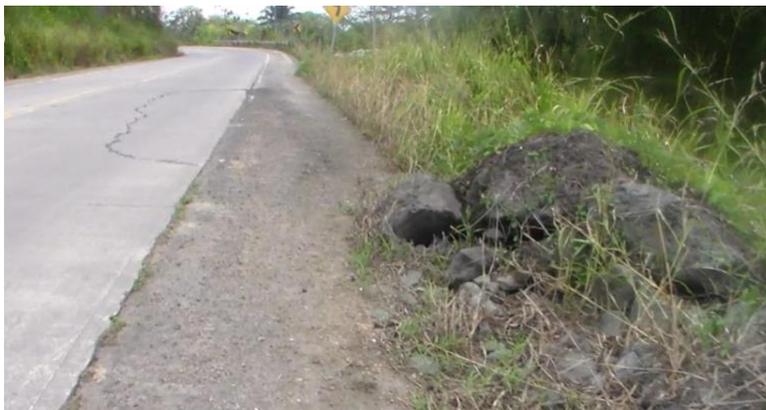
PUNTO CRITICO 07

Socavación y erosión del espaldón, por acción de las aguas lluvias, por deficiente funcionamiento del sistema de drenaje lateral.

Debido al mal funcionamiento del sistema de drenaje lateral, provocó el colapso y pérdida del espaldón y cunetas de hormigón.

Reposición del relleno para mitigar el talud erosionado y espaldón, complementado con la construcción de un muro de gaviones, cunetas y encauzamientos de hormigón.

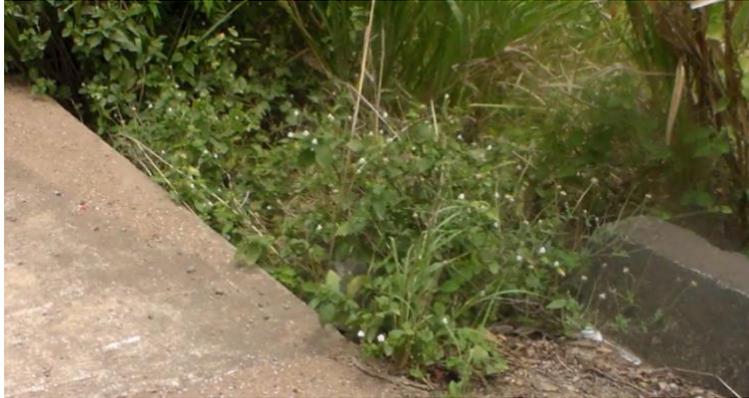
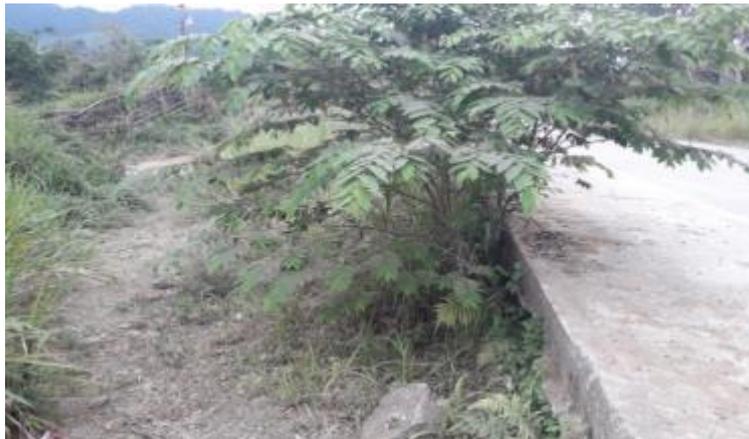
PUNTO CRITICO 08

Colapso de la cuneta de hormigón.

Producto del mal funcionamiento del drenaje de aguas lluvias, a través de la cuneta lateral, provocó la pérdida del elemento de hormigón.

Reposición de la cuneta de hormigón.

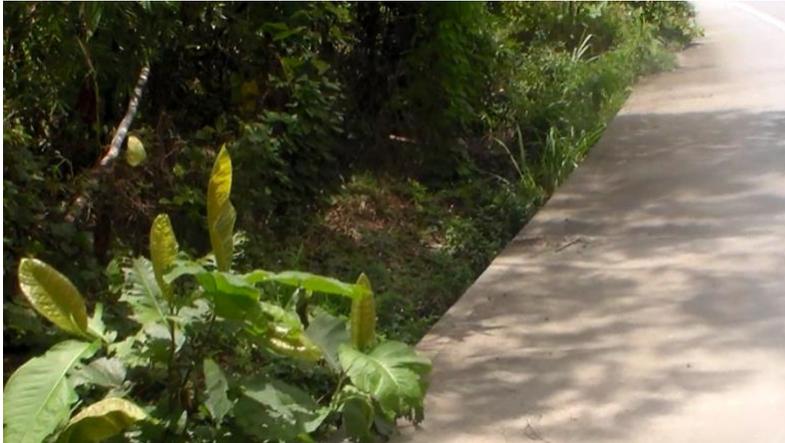
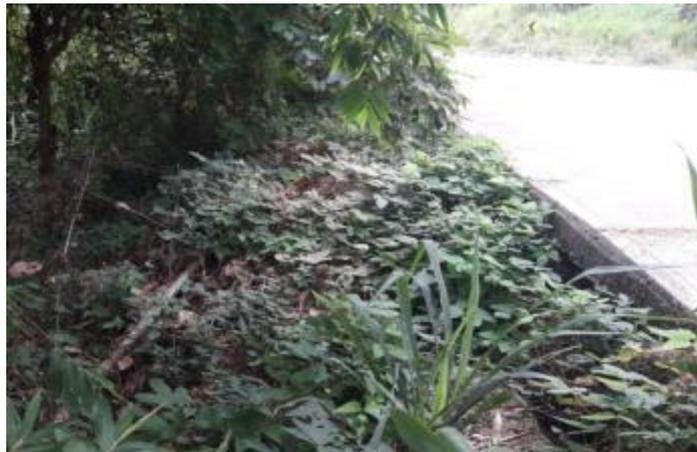
PUNTO CRITICO 09

Erosión provocada por el mal funcionamiento de la cuneta lateral, generándose la pérdida del elemento de hormigón; así mismo, presencia de losas fisuradas.

Debido a las aguas lluvias y el mal funcionamiento de la cuneta, provocaron el colapso y pérdida del elemento, con consecuencias de erosión del talud de la vía y fisuramiento de losas.

Recuperación del talud mediante reposición de relleno, construcción de la cuneta con encauzamiento, colocación de un muro de gaviones, reposición de losas fracturadas, con el respectivo material de apoyo.

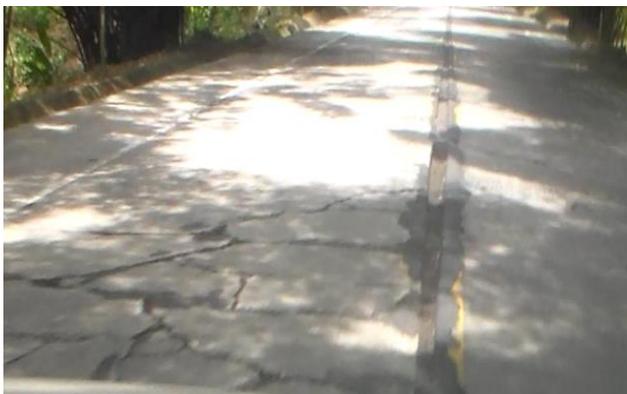
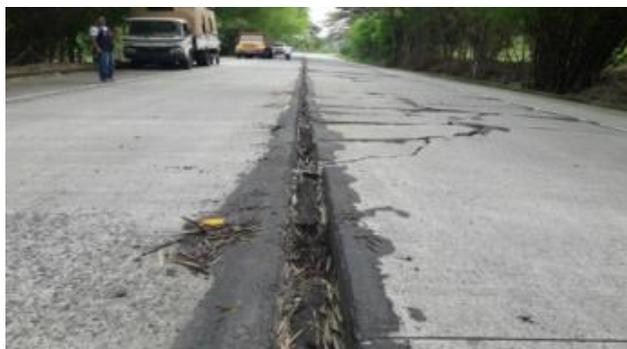
PUNTO CRITICO 10

Desplazamiento lateral y fracturamiento de las losas de hormigón que forman parte de la calzada, debido al exceso de humedad que tiene la subrasante, que causa pérdida de capacidad de sustento de la misma.

El exceso de humedad provoca la pérdida de capacidad portante, así como expansión del suelo de subrasante conllevando al desplazamiento de la calzada de hormigón y fisuramiento de losas.

Demolición e hidro compactación de losas de pavimento (Calzada pavimento rígido), colocación Geotextil, Subbase, base, carpeta asfáltica de 10 cm, cunetas, muro de gavión para confinar la estructura, subdrenaje y drenaje con sus protecciones de hormigón.

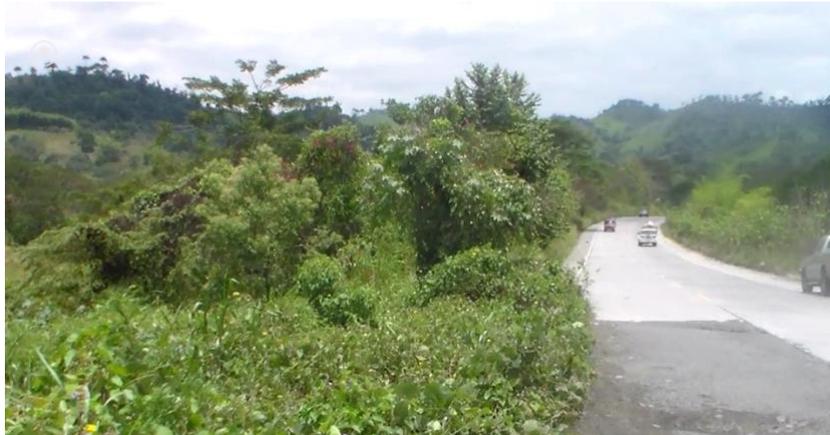
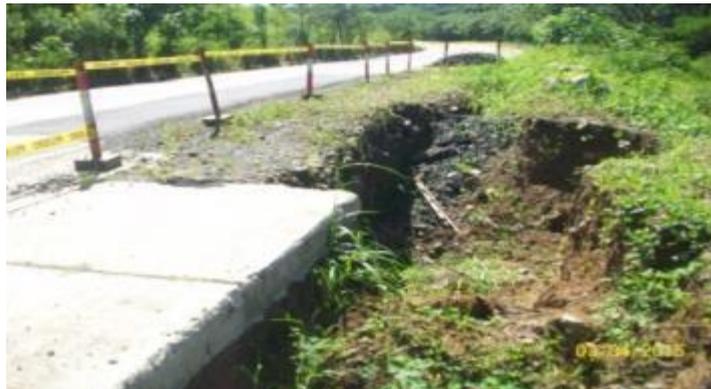
PUNTO CRITICO 11

El sitio se encuentra mitigado parcialmente; existe erosión producto de las aguas superficiales, así como también pérdida de espaldón y cuneta de hormigón.

Pérdida de espaldón y cuneta, debido a erosión de los materiales limo-arcillosos.

Construcción de sub-dren lateral, recuperación de la estructura granular del pavimento, calzada, espaldón, cuneta y encauzamiento de hormigón.

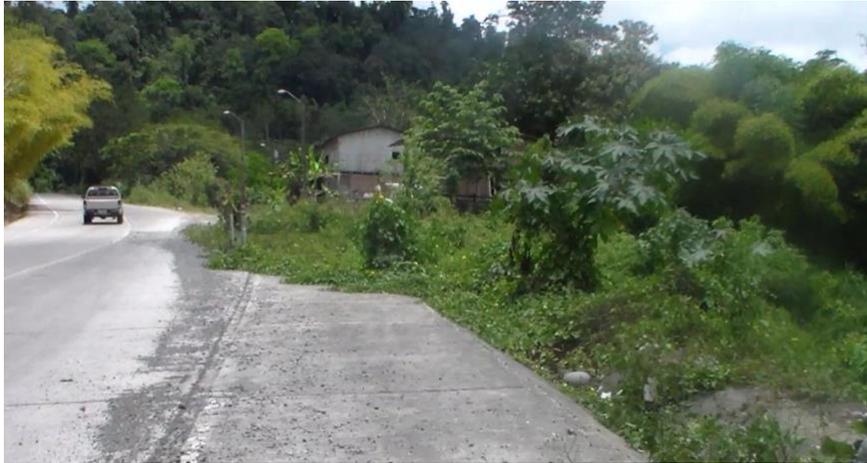
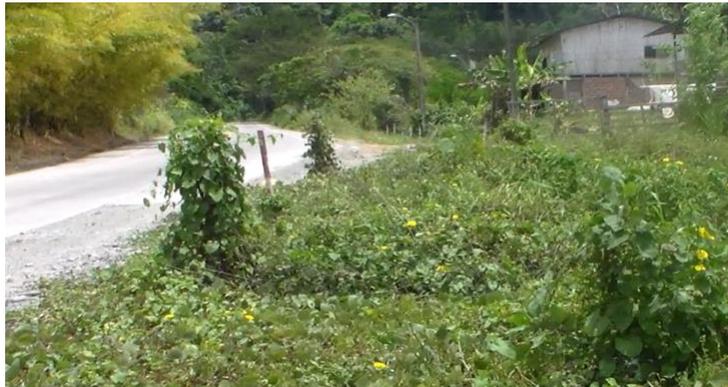
PUNTO CRITICO 12

Perdida de parte de la mesa de vía, provocada por presencia de humedad, que desestabiliza la estructura (deformación y asentamiento), generándose la pérdida de la calzada, espaldón y cuneta de hormigón.

Deformación y asentamiento de la calzada, espaldón y cuneta de hormigón.

Recuperación de la plataforma y reemplazo de la estructura granular del pavimento, losas de hormigón, sub-drenaje, construcción de cunetas y encauzamientos de hormigón.

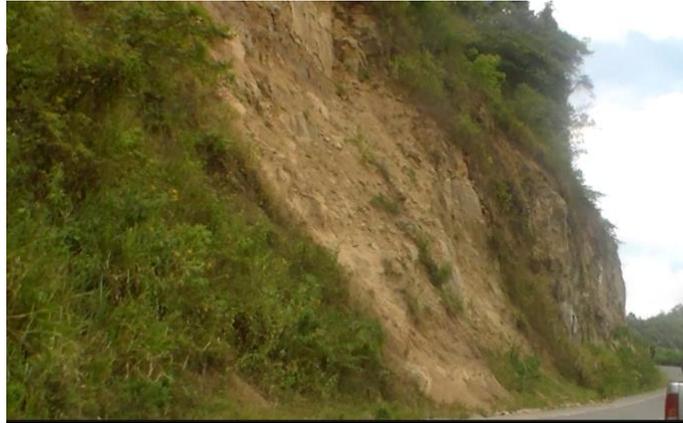
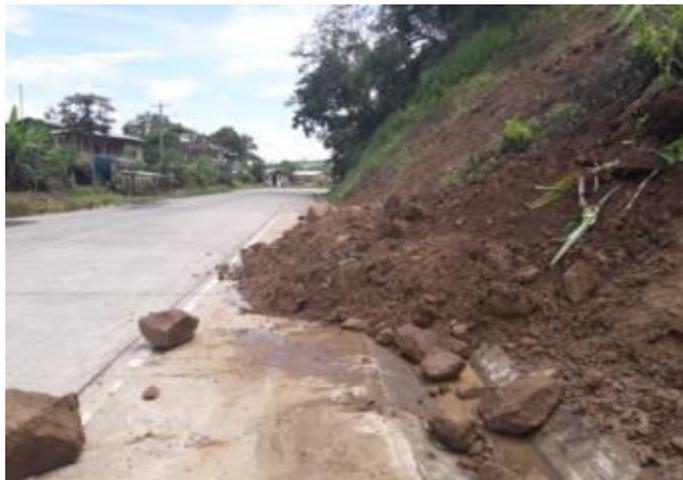
PUNTO CRITICO 13

Desestabilización de los materiales del talud de corte, por saturación de los mismos y que causan el derrumbamiento.

El talud de corte tiene una pendiente fuerte.

Inclinación del talud de corte, con berma y cunetas, que incluya de coronación.

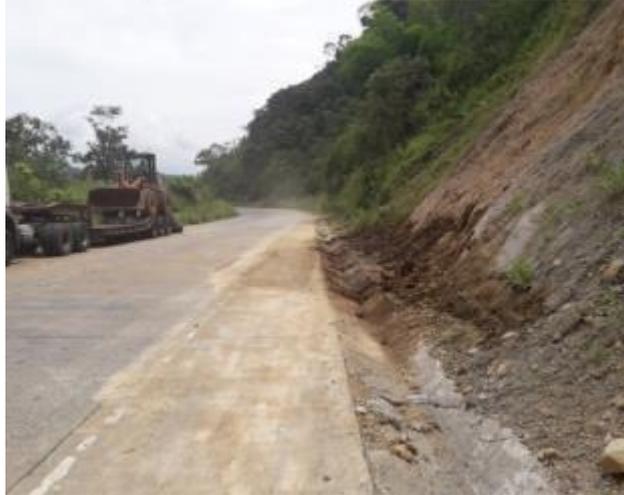
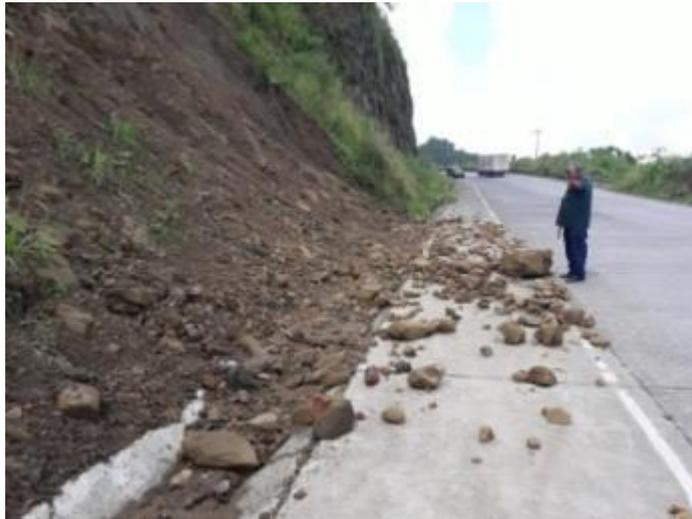
PUNTO CRITICO 14

Desestabilización de los materiales del talud de corte, por saturación de los mismos y que causan el derrumbamiento y como consecuencia a la transitabilidad de la vía.

El talud de corte tiene una pendiente fuerte.

Inclinación del talud de corte, con berma y cunetas, que incluya de coronación.

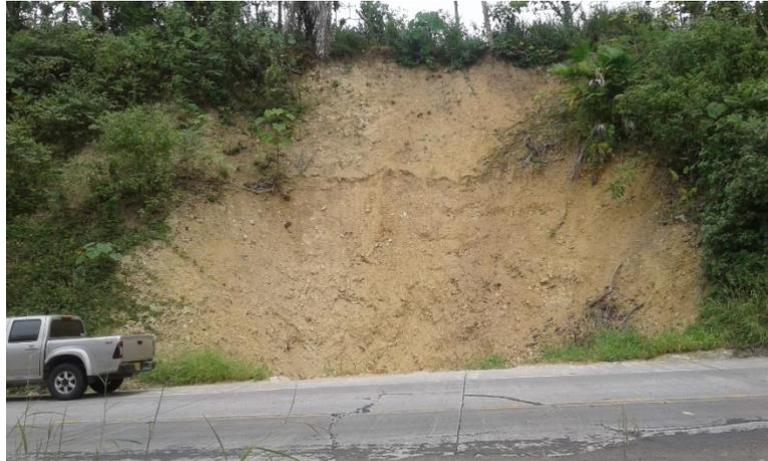
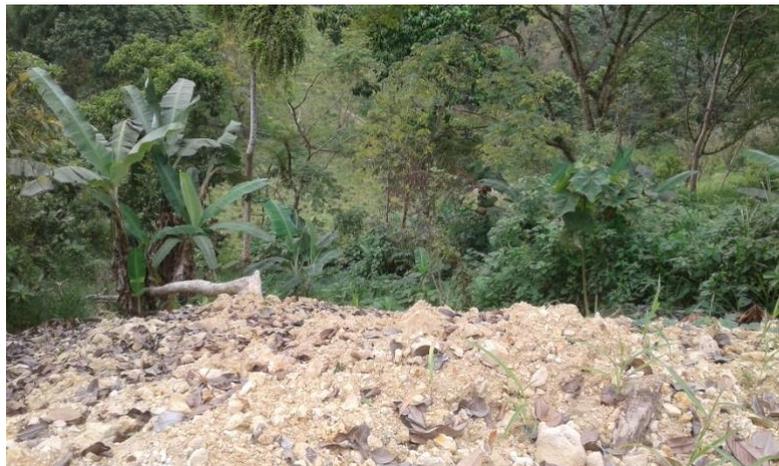
PUNTO CRITICO 15

Erosión de los materiales arcillosos, que tiene el talud de corte en la entrada de alcantarilla y taponamiento de la misma.

Por falta de una adecuada descarga de aguas lluvias, se produce el taponamiento a la entrada de la alcantarilla.

Inclinación del talud de corte, con construcción de berma y formación de cauce con protección de hormigón.

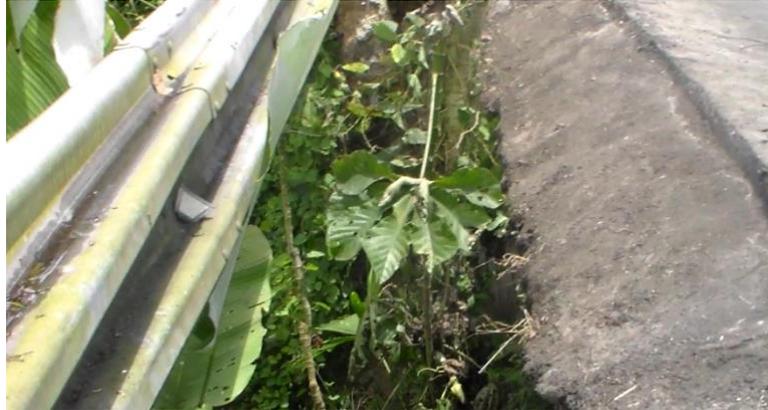
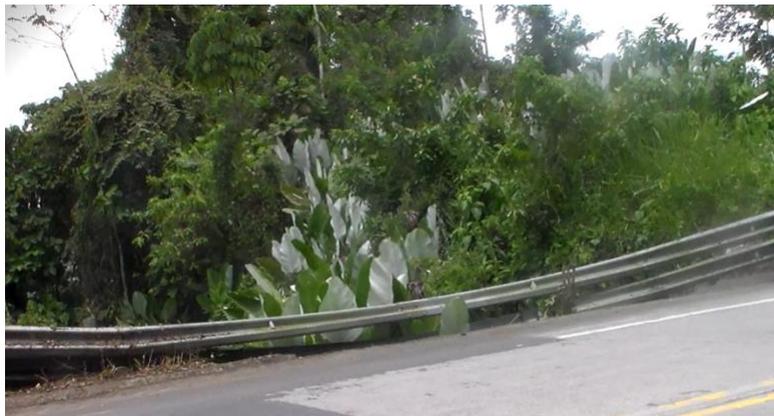
PUNTO CRITICO 16

Socavación y colapso de espaldón, por consecuencia de las aguas lluvias, debido al daño que ha sufrido el sistema de drenaje existente en la zona.

Por falta de una adecuada descarga de aguas lluvias, se produce el colapso de cunetas y por ende del espaldón de la calzada.

Reposición del relleno sobre talud erosionado, construcción de muro de contención de tablestacas, reposición de cunetas de hormigón y encauzamientos.

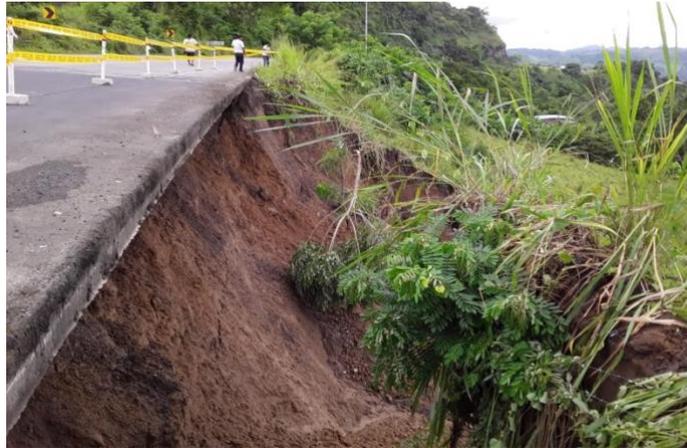
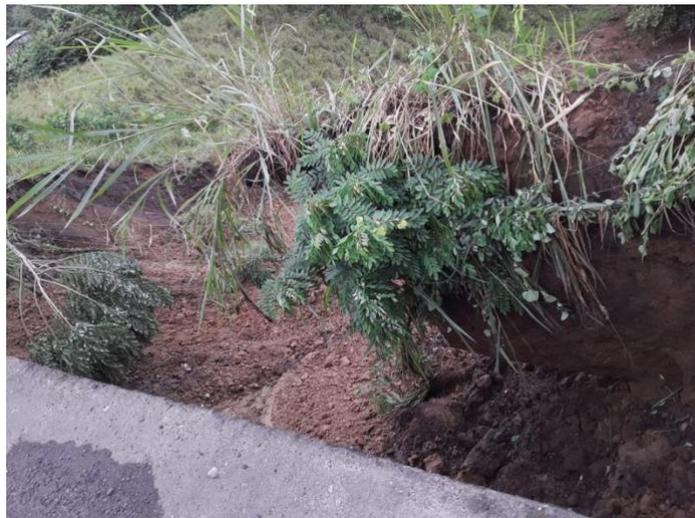
PUNTO CRITICO 17

Desplazamiento y asentamiento de espadón y cuneta, con daños en losas de la calzada.

Debido a infiltración de agua lluvia por las juntas de losa, se produce la pérdida de resistencia del suelo de subrasante y por ende el deterioro de espadón y losas de calzada.

Muro de tablestacado para confinamiento de talud y protección de la mesa de vía; reemplazo de pavimento deteriorado y construcción de cunetas con protecciones de salida de agua.

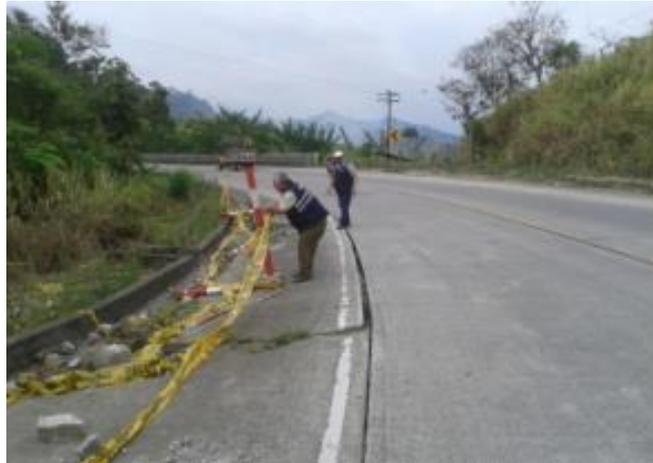
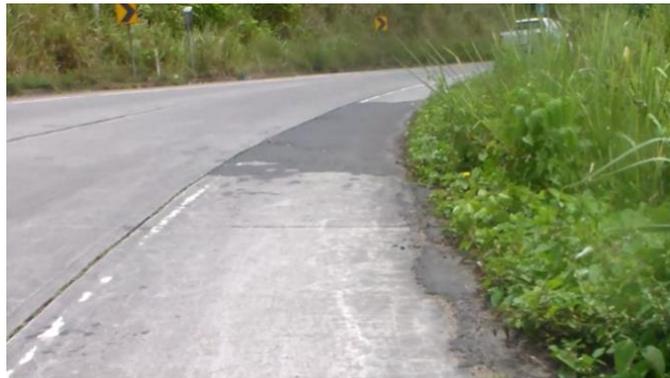
PUNTO CRITICO 18

Desplazamiento y asentamiento de espadón y cuneta, con daños en losas de la calzada.

Debido a infiltración de agua lluvia por las juntas de losa, se produce la pérdida de resistencia del suelo de subrasante y por ende el deterioro de espadón y losas de calzada.

Muro de tablestacado para confinamiento de talud y protección de la mesa de vía; reemplazo de pavimento deteriorado y construcción de cunetas con protecciones de salida de agua.

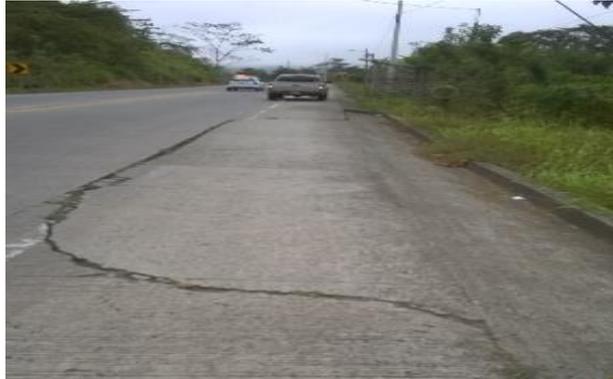
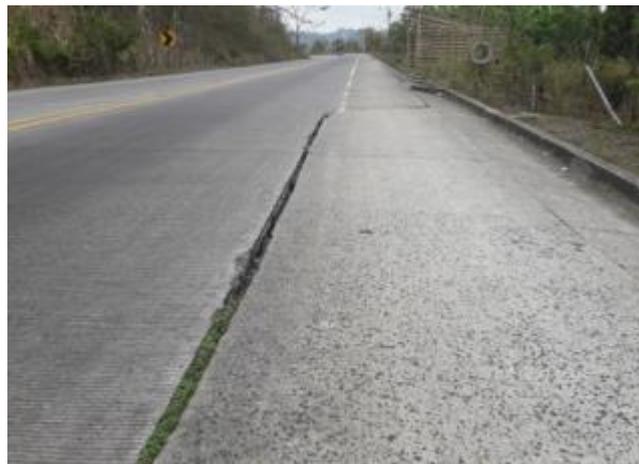
PUNTO CRITICO 01

Desestabilización del talud de relleno, que es producido por la presencia de agua y causa pérdida de resistencia del material.

Desplazamiento y fisuramiento de losas, producido por deformación del talud de relleno.

Recuperación del talud de relleno, complementado con escollera de piedra al pie del mismo; reposición de la estructura de pavimento y losas del espaldón, cunetas laterales y protección de salida de agua.

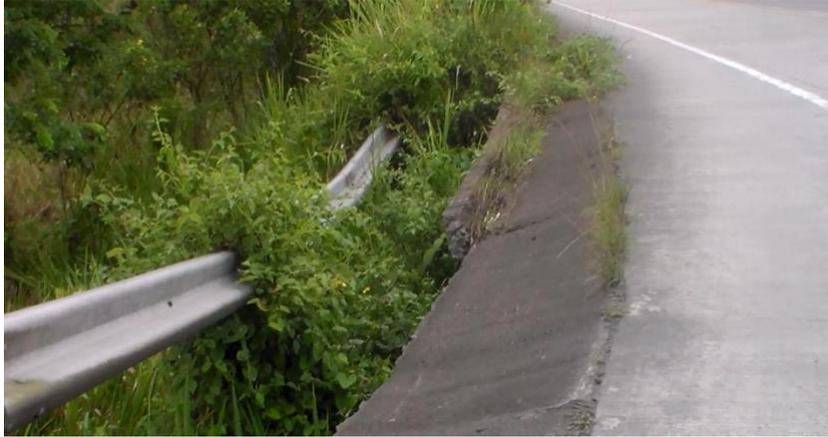
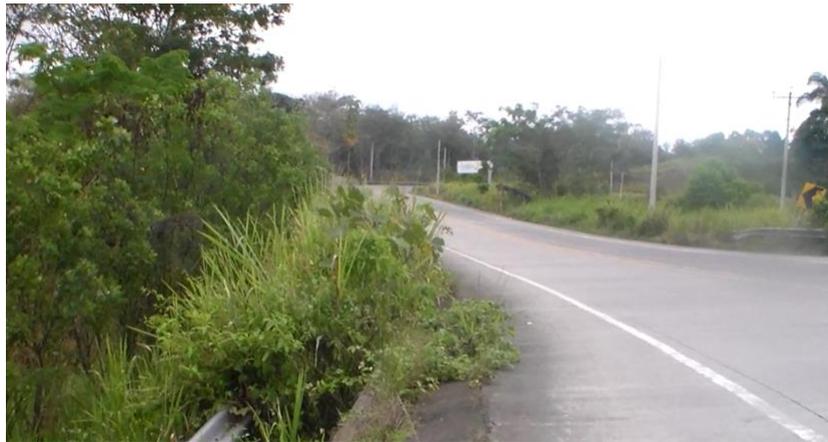
PUNTO CRITICO 02

Socavación parcial del talud de relleno, como consecuencia de las aguas lluvias y el inadecuado funcionamiento del sistema de drenaje existente en la zona.

Por problema en el sistema de drenaje, se produce el colapso del sobre-ancho de la mesa de la vía.

Reposición del relleno para mitigar el talud erosionado y construcción de muro de gaviones para contención.

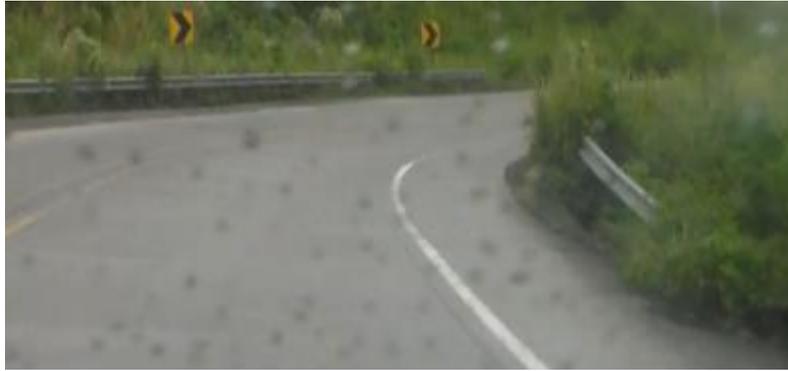
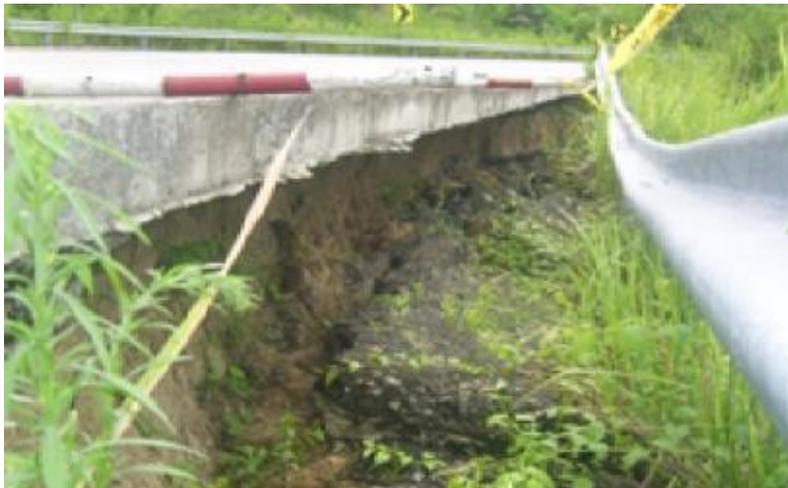
PUNTO CRITICO 03

Socavación y/o erosión del talud, con pérdida de cuneta, por consecuencia de las aguas lluvias y el inadecuado funcionamiento del sistema de drenaje existente en la zona.

Por problema del sistema de drenaje, se produce el colapso de cunetas y del material que conforma el talud de la mesa de vía.

Reposición del relleno para mitigar el talud erosionado, complementado con la construcción de muro de contención (escollera), reposición de cunetas y encauzamientos de hormigón.

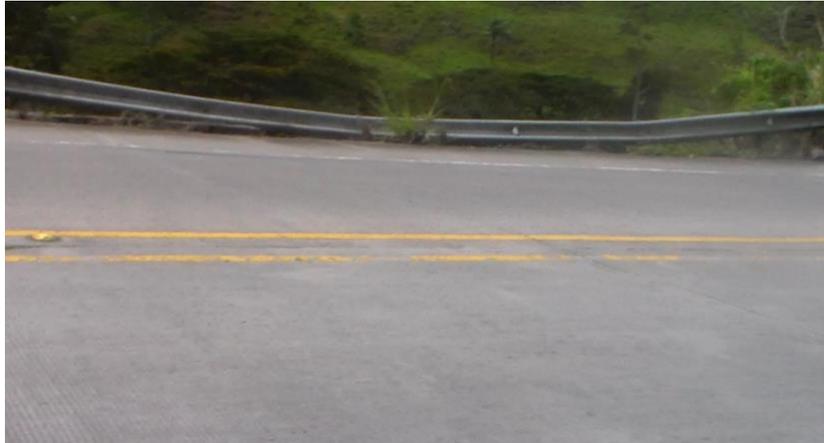
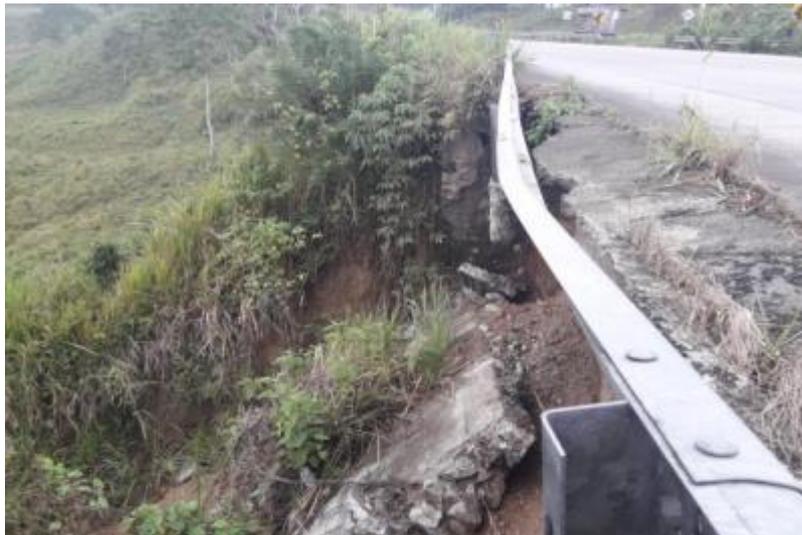
PUNTO CRITICO 04

Socavación y erosión del talud, con pérdida de cuneta, por consecuencia de las aguas lluvias y el inadecuado funcionamiento del sistema de drenaje existente en la zona.

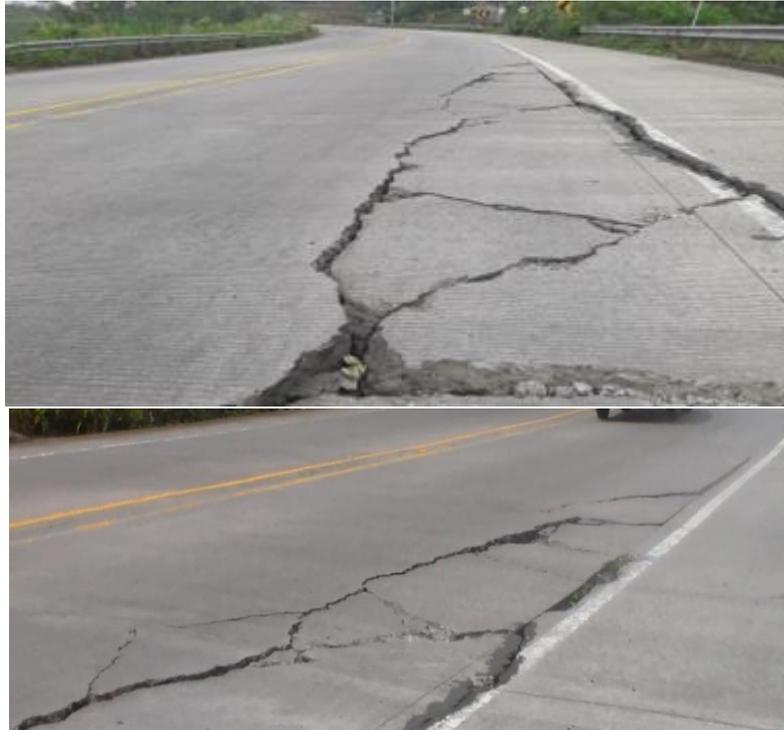
Fragmentación múltiple de losas de hormigón por exceso de humedad y pérdida de finos de la capa de sustento, que causan condiciones de soporte deficientes.

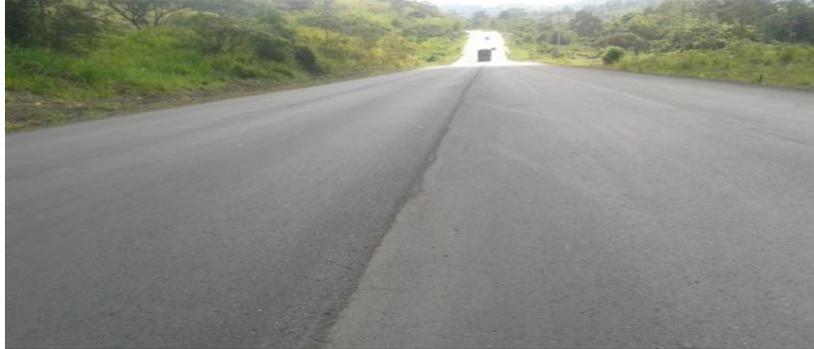
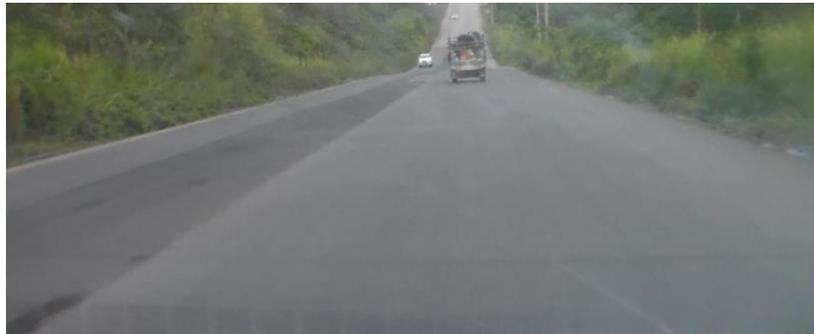
Asentamiento de la calzada por deslizamiento de talud.

Por exceso de humedad y pérdida de los finos de la capa de sustento para las losas ha provocado el fracturamiento de losas por efectos del paso vehicular.

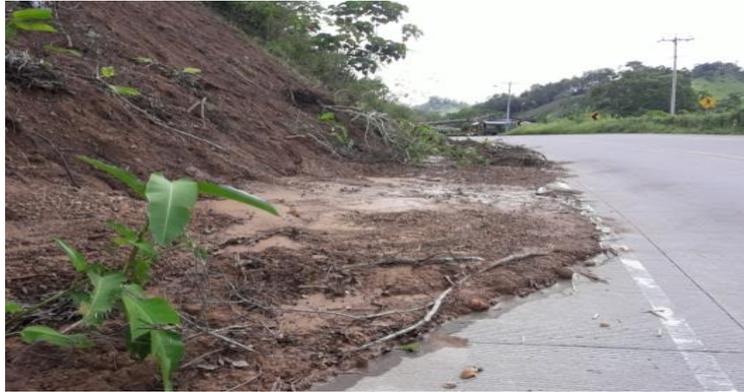
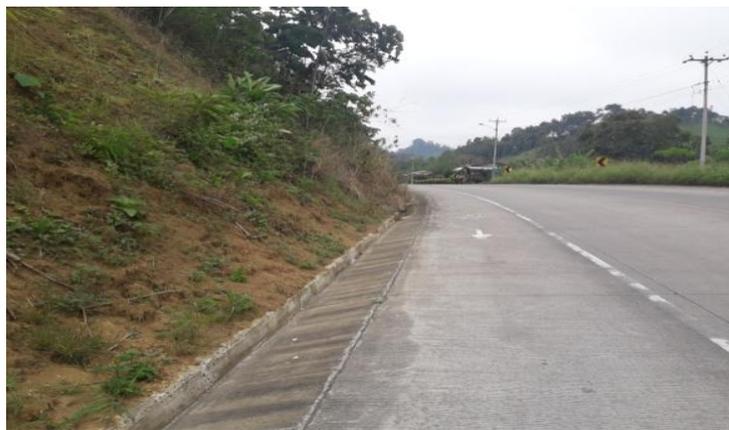
Derrumbes y erosión del material arcilloso que conforma el talud de corte, por efecto de las aguas lluvias.

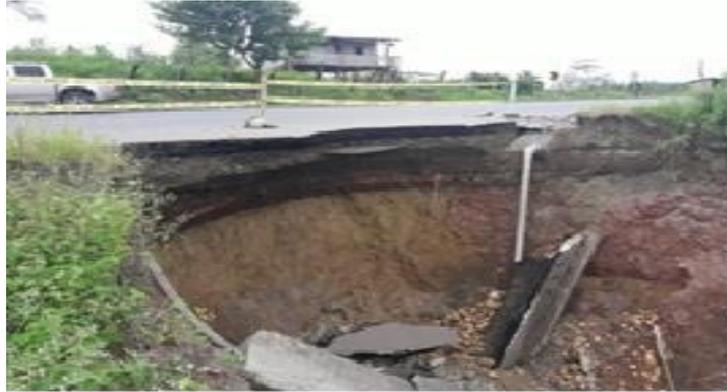
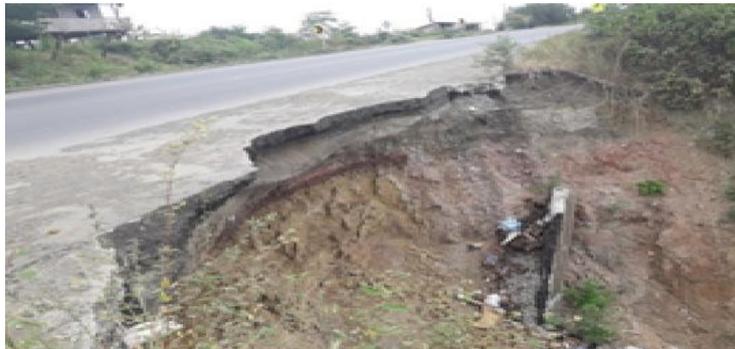
Erosión del talud de la mesa de vía, con pérdida de media calzada y cuneta, por consecuencia de las aguas lluvias.

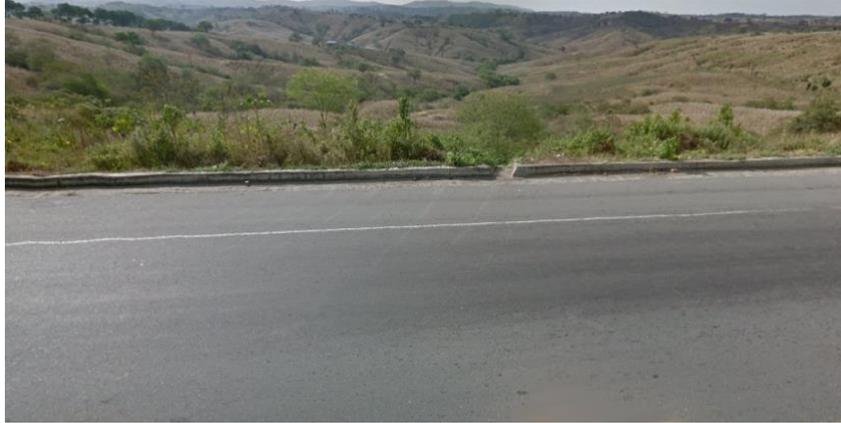
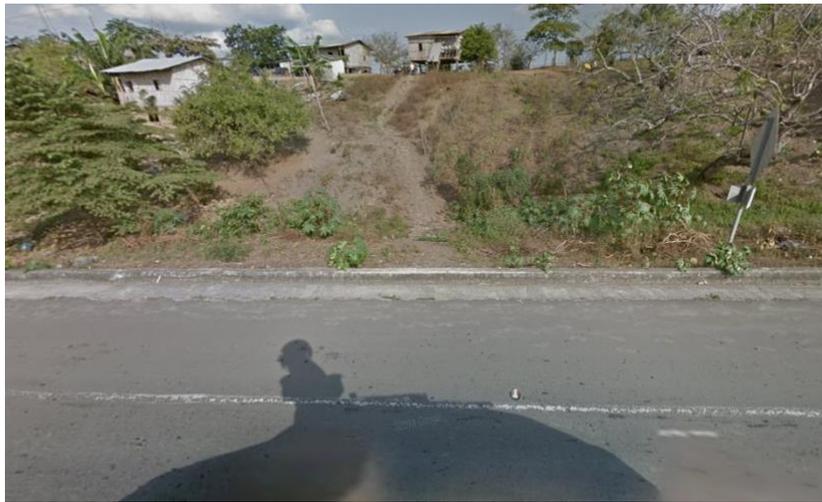
Inundaciones constantes por falta de alcantarilla que permita el paso de agua lluvia de un lado al otro de la calzada.
