## FICHA TÉCNICA DE PUNTOS CRÍTICOS NAPO - SUCUMBÍOS

### TRAMO 1: Y DE BAEZA - REVENTADOR

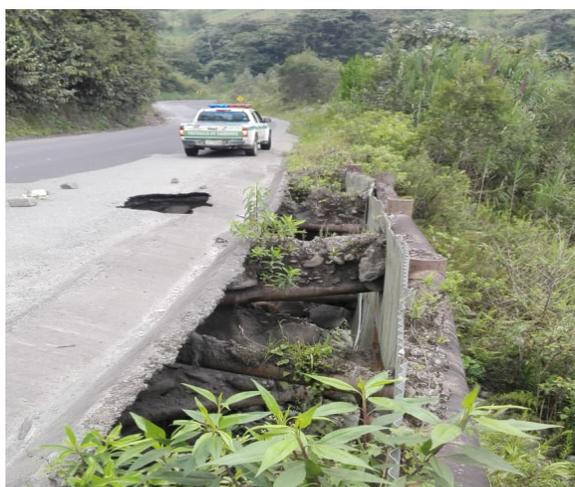
#### PUNTO CRÍTICO 01

Muro provisional de planchas metálicas.

A lo largo de la Red Vial Estatal se producen socavamientos en los taludes debido a las condiciones climáticas de la región, lo que en ocasiones puede afectar la estructura de la vía, en este caso se logró prevenir que afecte la estructura de la vía de manera temporal.

Se produjo un socavamiento que fue solucionado de forma provisional con un muro de planchas metálicas, sin embargo, se requiere una solución definitiva, evitando que afecte la estructura de la vía y se incremente los problemas presentados en este punto.

1. Derrocar la estructura existente
2. Estabilización del talud mediante la construcción de un muro de hormigón.
3. Reposición de cuneta y encauzamiento.
4. Reposición de estructura de pavimento.

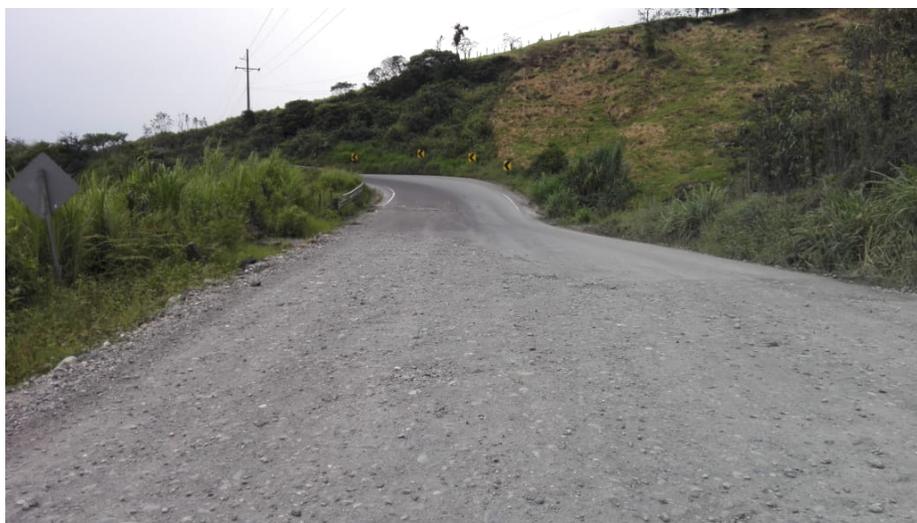
## PUNTO CRÍTICO 02

Deformación de la calzada por afloración de agua

A lo largo de la Red Vial Estatal existen problemas por afloración de agua, los mismos que pueden presentarse por un mal sistema de drenaje (cunetas, alcantarillas o sub drenes), mediante una inspección visual se puede apreciar que en este punto se presenta zonas con grandes deformaciones del pavimento flexible.

Debido a la afloración de agua por capilaridad se ha generado importantes deformaciones en el pavimento flexible, el problema en este punto es que no existen alcantarillas cercanas para poder realizar el desalojo del agua aflorada. Adicionalmente se tiene taludes superiores inestables, los cuales provocan la obstrucción de las alcantarillas existentes en el sitio, lo cual combinado provoca el deterioro la estructura vial comprometiendo la seguridad de los usuarios.

1. Colocación de subdrenes.
2. Colocar pedraplén en toda el área de deformaciones
3. Reposición de cuneta y encauzamiento.
4. Reconstrucción de la estructura de la vía.

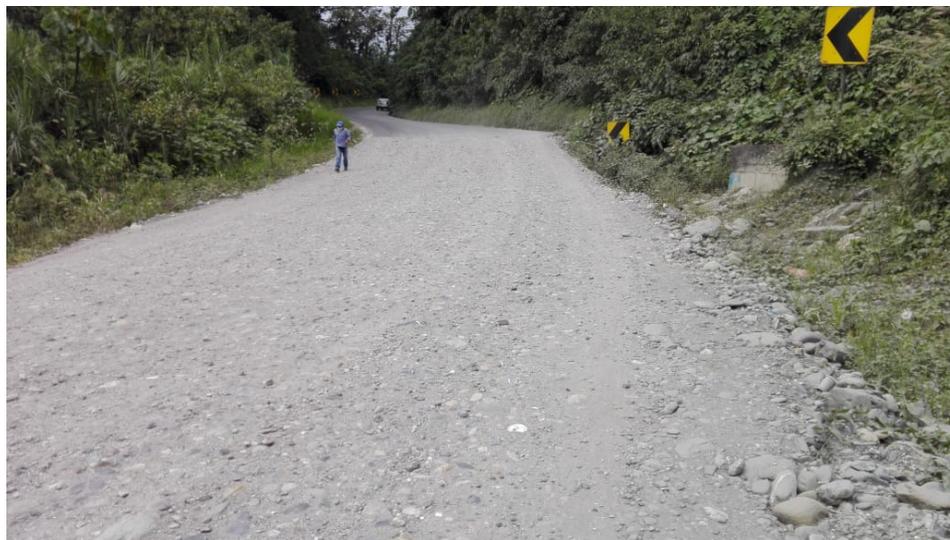
### PUNTO CRÍTICO 03

Perdida de la calzada por afloración de agua

A lo largo de la Red Vial Estatal existen problemas por afloración de agua, los mismos que pueden presentarse por un mal sistema de drenaje (cunetas, alcantarillas o sub drenes), mediante una inspección visual se puede apreciar que en este punto se presenta zonas con grandes deformaciones del pavimento flexible.

Debido a la afloración de agua por capilaridad se ha generado importantes deformaciones en el pavimento flexible, el problema en este punto es que no existen alcantarillas cercanas para poder realizar el desalojo del agua aflorada. Adicionalmente se tiene taludes superiores inestables, los cuales provocan la obstrucción de las alcantarillas existentes en el sitio, lo cual combinado provoca el deterioro la estructura vial comprometiendo la seguridad de los usuarios.

1. Colocación de subdrenes.
2. Colocar pedraplén en toda el área de deformaciones
3. Reposición de cuneta y encauzamiento.
4. Reconstrucción de la estructura de la vía.

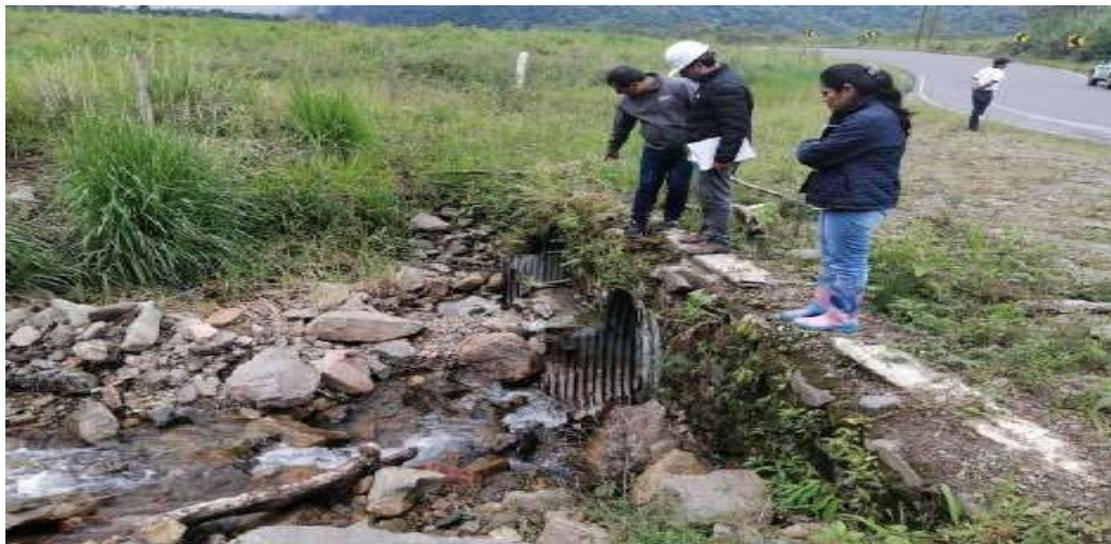
#### PUNTO CRÍTICO 04

Deslizamiento de talud inferior, daños en la calzada. Falla en media luna por asentamiento

A lo largo de la Red Vial Estatal existen alcantarillas, mismas que en ocasiones no poseen las dimensiones adecuadas, por lo que afecta la estructura de la vía.

La alcantarilla colocada en este punto no posee las dimensiones adecuadas, por lo que colapsa ocasionando que el agua pase por sobre la calzada, comprometiendo la seguridad de los usuarios.

1. Construcción de una alcantarilla cajón con mayor área hidráulica de la existente.
2. Reposición de cuneta y encauzamiento.
3. Reconstrucción de cabezales
4. Reconstrucción de la estructura de la vía.

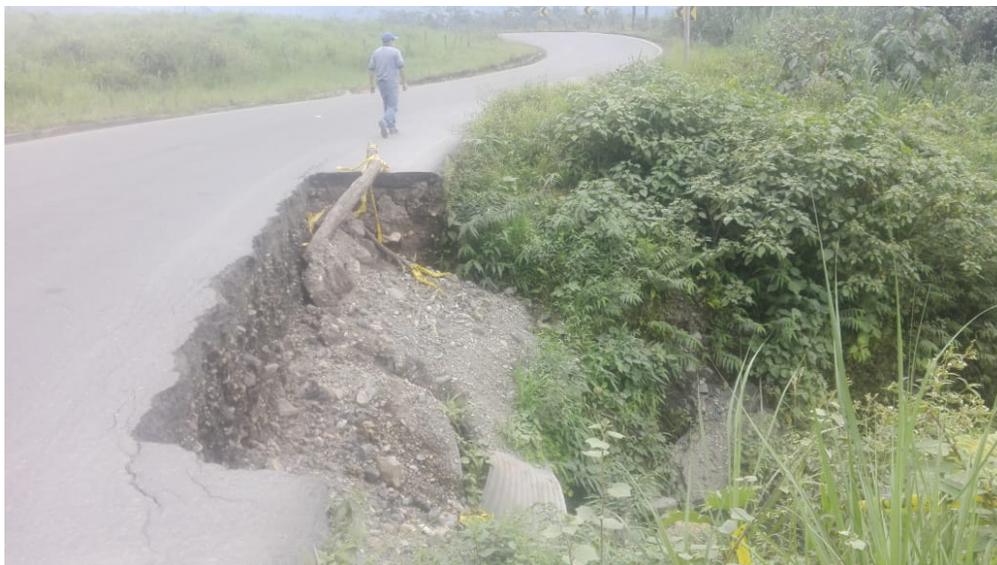
## PUNTO CRÍTICO 05

Deslizamiento de talud inferior, daños en la calzada. Falla en media luna por asentamiento

A lo largo de la Red Vial Estatal existen alcantarillas, mismas que en ocasiones no poseen las dimensiones adecuadas, por lo que afecta la estructura de la vía.

La alcantarilla colocada en este punto no posee las dimensiones adecuadas, por lo que colapsa ocasionando que el agua pase por sobre la calzada, comprometiendo la seguridad de los usuarios.

1. Construcción de una alcantarilla cajón con mayor área hidráulica de la existente.
2. Reposición de cuneta y encauzamiento.
3. Reconstrucción de cabezales
4. Reconstrucción de la estructura de la vía.

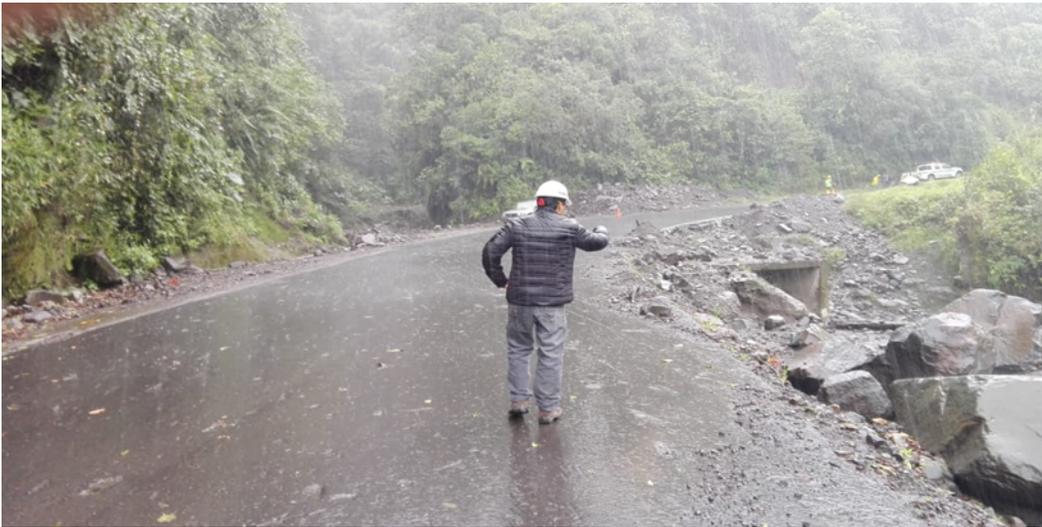
## PUNTO CRÍTICO 06

Alcantarilla doble de hormigón, con material sedimentado lo que hace que pierda sección hidráulica.

A lo largo de la Red Vial Estatal existen alcantarillas, mismas que en se colmatan por el arrastre de material orgánico que arrastra la escorrentía al circular por la cuenca del torrente, por lo que afecta la estructura de la vía.

La alcantarilla colocada en este punto necesita un encausamiento aguas arriba en 100 m, ya que el material orgánico arrastrado en época lluviosa, hace que se obstruya la entrada de caudal en la alcantarilla, ocasionando que el agua pase por sobre la calzada, comprometiendo la seguridad de los usuarios.

1. Encausamiento 100m aguas arriba
2. Reposición de cunetas y su estructura.
3. Reconstrucción de la estructura de la vía en las zonas afectadas

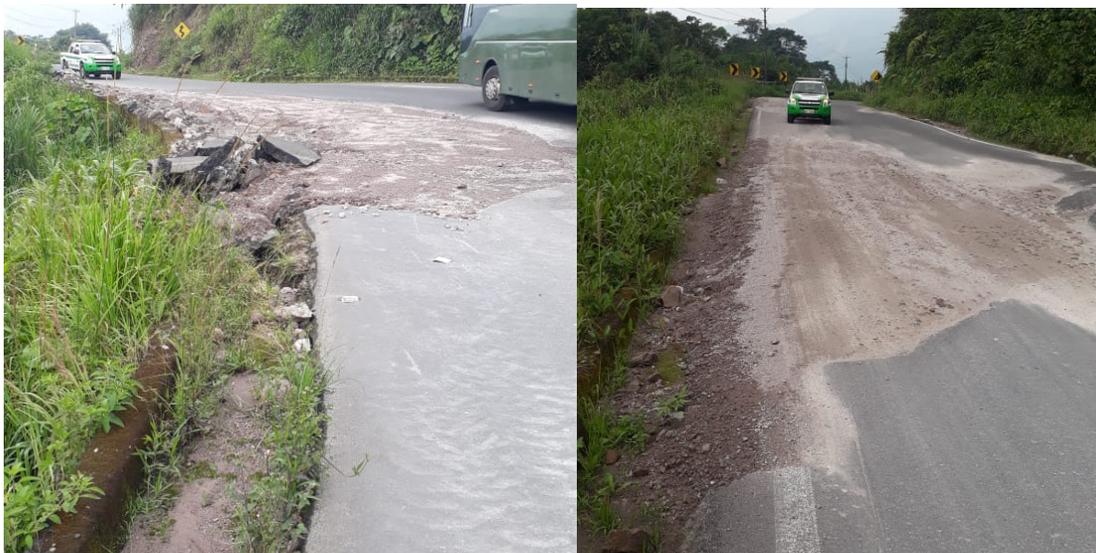
### PUNTO CRÍTICO 07

Desplazamiento y asentamiento, afectación en la calzada

A lo largo de la Red Vial Estatal se producen socavamientos en los taludes debido a las condiciones climáticas de la región, lo que en ocasiones puede afectar la estructura de la vía, en este caso se logró prevenir que afecte la estructura de la vía de manera temporal.

Se produjo un socavamiento y asentamiento que fue solucionado de forma provisional con colocación de material pétreo, sin embargo, se requiere una solución definitiva, evitando que afecte la estructura de la vía y se incremente los problemas presentados en este punto.

5. Derrocar la estructura existente
6. Estabilización del talud mediante la construcción de un muro de hormigón.
7. Reposición de cuneta y encauzamiento.
8. Reposición de estructura de sub-base y base

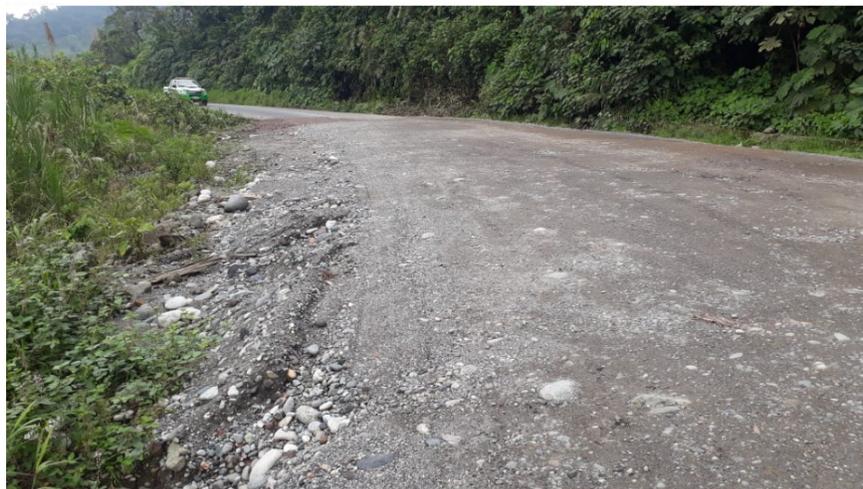
## PUNTO CRÍTICO 08

Perdida de la calzada por afloración de agua

A lo largo de la Red Vial Estatal existen problemas por afloración de agua, los mismos que pueden presentarse por un mal sistema de drenaje (cunetas, alcantarillas o sub drenes), mediante una inspección visual se puede apreciar que en este punto se presenta zonas con grandes deformaciones del pavimento flexible.

Debido a la afloración de agua por capilaridad se ha generado importantes deformaciones en el pavimento flexible, el problema en este punto es que no existen alcantarillas cercanas para poder realizar el desalojo del agua aflorada. Adicionalmente se tiene taludes superiores inestables, los cuales provocan la obstrucción de las alcantarillas existentes en el sitio, lo cual combinado provoca el deterioro la estructura vial comprometiendo la seguridad de los usuarios.

5. Colocación de subdrenes.
6. Colocar pedraplén en toda el área de deformaciones
7. Reposición de cuneta y encauzamiento.
8. Reconstrucción de la estructura de la vía.

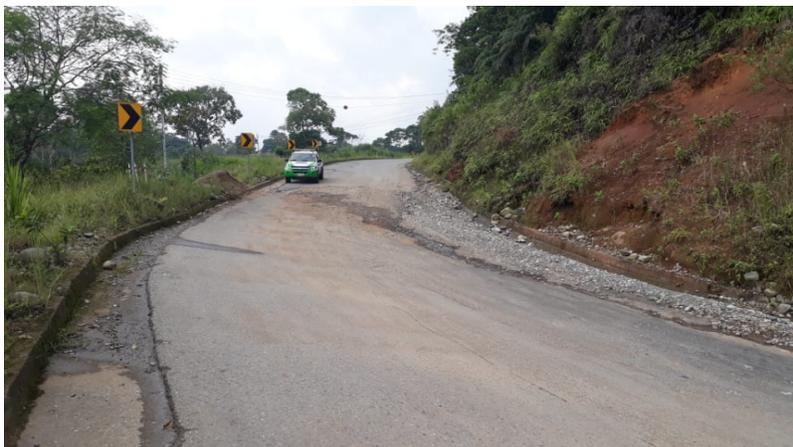
## PUNTO CRÍTICO 09

Afectación en la calzada por afloración de agua .

A lo largo de la Red Vial Estatal existen problemas por afloración de agua, los mismos que pueden presentarse por un mal sistema de drenaje (cunetas, alcantarillas o sub drenes), mediante una inspección visual se puede apreciar que en este punto se presenta zonas con grandes deformaciones del pavimento flexible.

Debido a la afloración de agua por capilaridad se ha generado importantes deformaciones en el pavimento flexible, el problema en este punto es que no existen alcantarillas cercanas para poder realizar el desalojo del agua aflorada. Adicionalmente se tiene taludes superiores inestables, los cuales provocan la obstrucción de las alcantarillas existentes en el sitio, lo cual combinado provoca el deterioro la estructura vial comprometiendo la seguridad de los usuarios.

9. Colocación de subdrenes.
10. Colocar pedraplén en toda el área de deformaciones
11. Reposición de cuneta y encauzamiento.
12. Reconstrucción de la estructura de la vía.

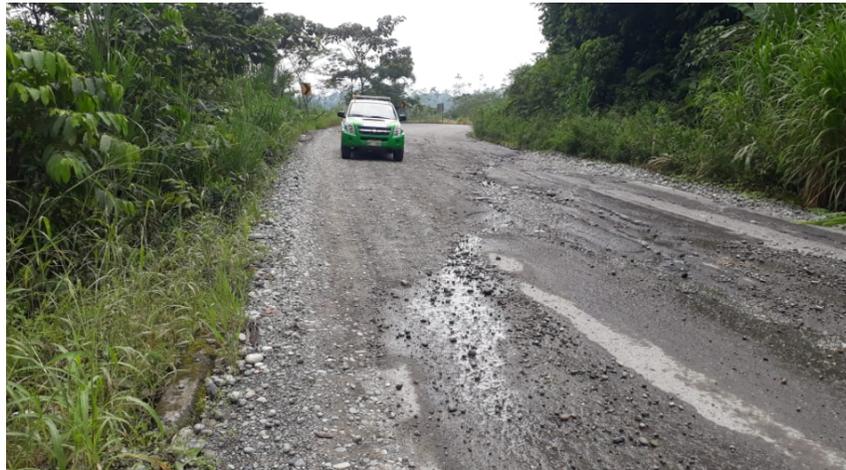
## PUNTO CRÍTICO 10

Afectación en la calzada por afloración de agua

A lo largo de la Red Vial Estatal existen problemas por afloración de agua, los mismos que pueden presentarse por un mal sistema de drenaje (cunetas, alcantarillas o sub drenes), mediante una inspección visual se puede apreciar que en este punto se presenta zonas con grandes deformaciones del pavimento flexible.

Debido a la afloración de agua por capilaridad se ha generado importantes deformaciones en el pavimento flexible, el problema en este punto es que no existen alcantarillas cercanas para poder realizar el desalojo del agua aflorada. Adicionalmente se tiene taludes superiores inestables, los cuales provocan la obstrucción de las alcantarillas existentes en el sitio, lo cual combinado provoca el deterioro la estructura vial comprometiendo la seguridad de los usuarios.

13. Colocación de subdrenes.
14. Colocar pedraplén en toda el área de deformaciones
15. Reposición de cuneta y encauzamiento.
16. Reconstrucción de la estructura de la vía.
