FICHAS TECNICAS DE PUNTOS CRITICOS MPR CAÑAR

Programa de Infraestructura y Conservación Vial

CARRETERAS: E35: ZHUD - BIBLIÁN, E35: ZHUD-ANGAS, E40 ZHUD – COCHANCAY – EL TRIUNFO, E58 TRONCAL – PUERTO INCA.

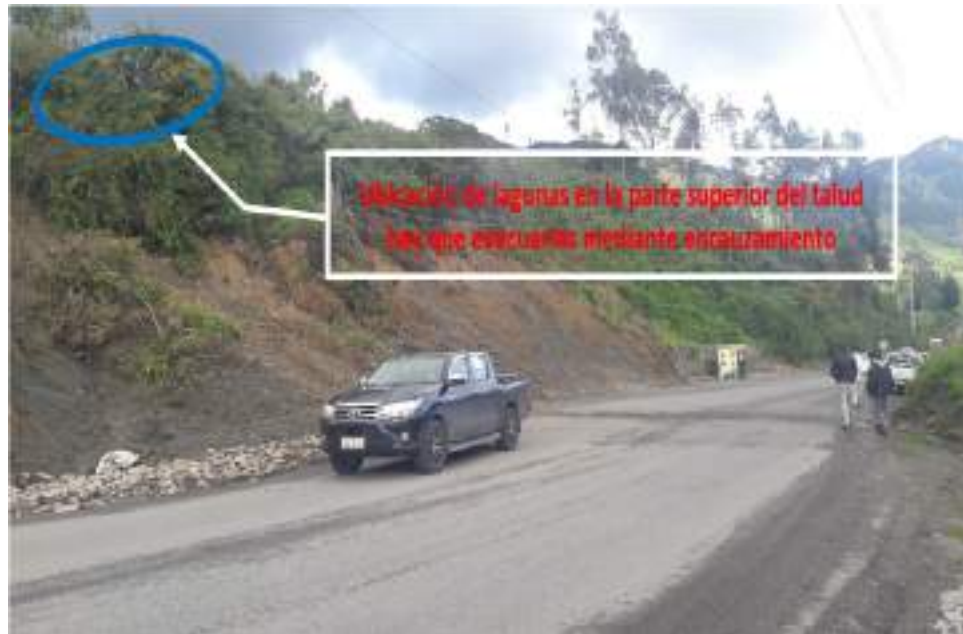
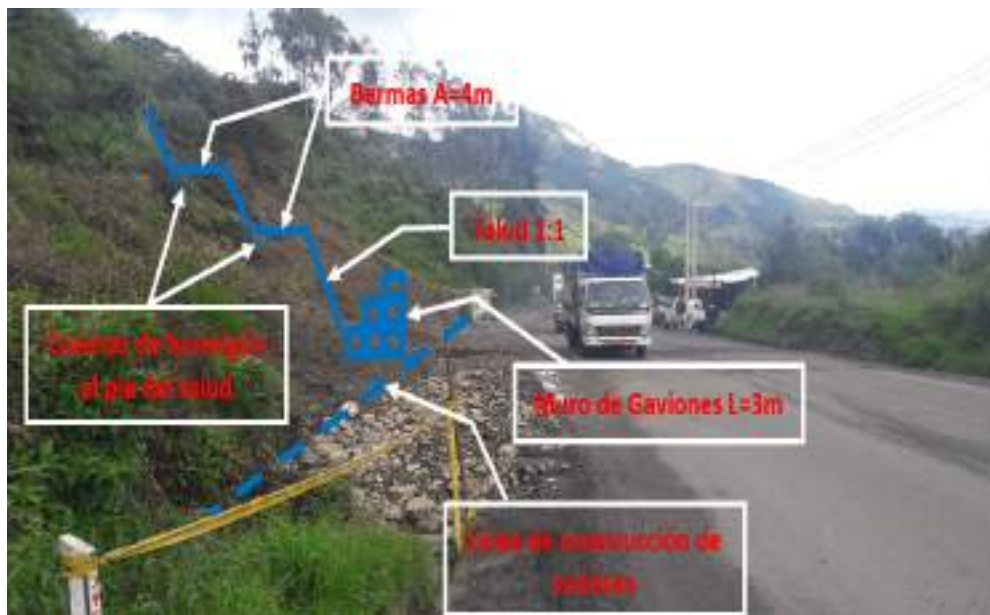
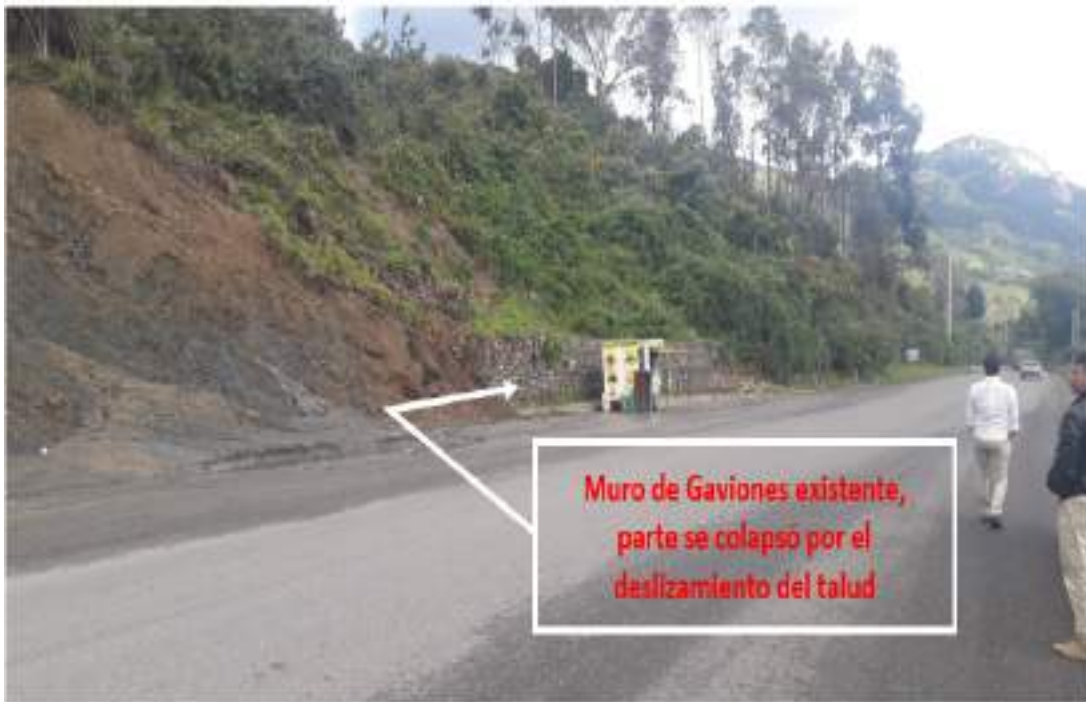
PUNTO CRITICO 01

Deslizamiento del talud en el lado derecho de la vía, talud inestable, material plomo, en la parte alta del talud existen unas lagunas cuyas filtraciones podrían ser la causa del deslizamiento del talud.

- 1.- Realizar encauzamientos para evacuar las aguas acumuladas en las lagunas ubicadas en la parte alta del talud.
- 2.- Estabilizar el talud del corte mediante la construcción de bermas y cunetas de hormigón al pie del talud (TERRACEO).

- 3.- Realizar la construcción de subdren.
- 4.- Realizar la construcción de un muro de contención de gaviones del lado derecho de la vía de $h=3$.
- 5.- Derrocar toda la parte afectada y realizar el reforzamiento de la mesa del terraplén con geomalla biaxial y geotextil, y material de relleno compactado a fin de estabilizar el terraplén. Reponer la capa de subbase y realizar la colocación de una carpeta asfáltica $E=4''$ (10 cm). También se deberá reconstruir las cunetas afectadas para garantizar el flujo normal de las aguas lluvias, a través de éstas hacia las alcantarillas.

- 6.- Se deberá revisar las alcantarillas existentes para verificar su estado de conservación y buen funcionamiento, caso contrario se deberá proceder a su reemplazo.

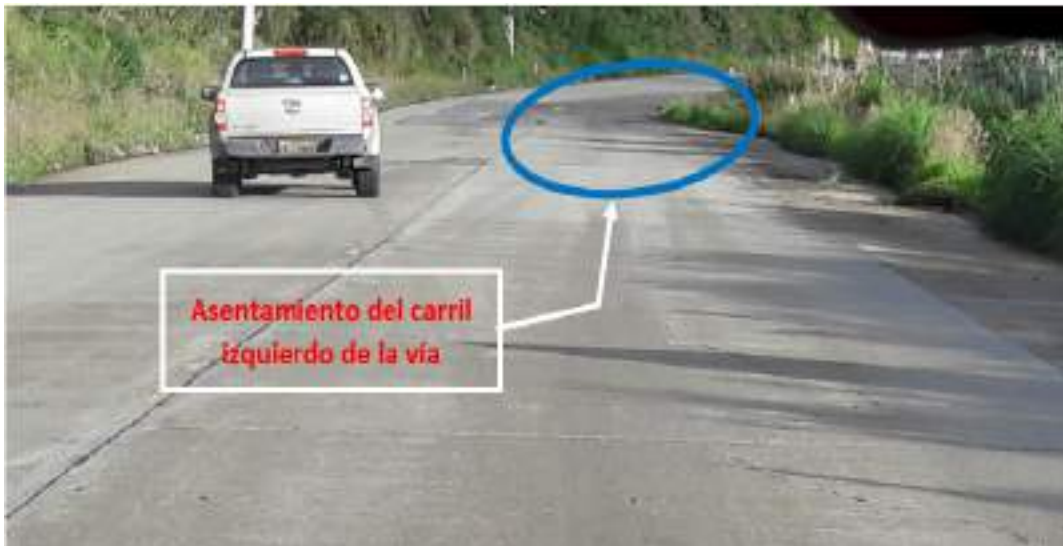
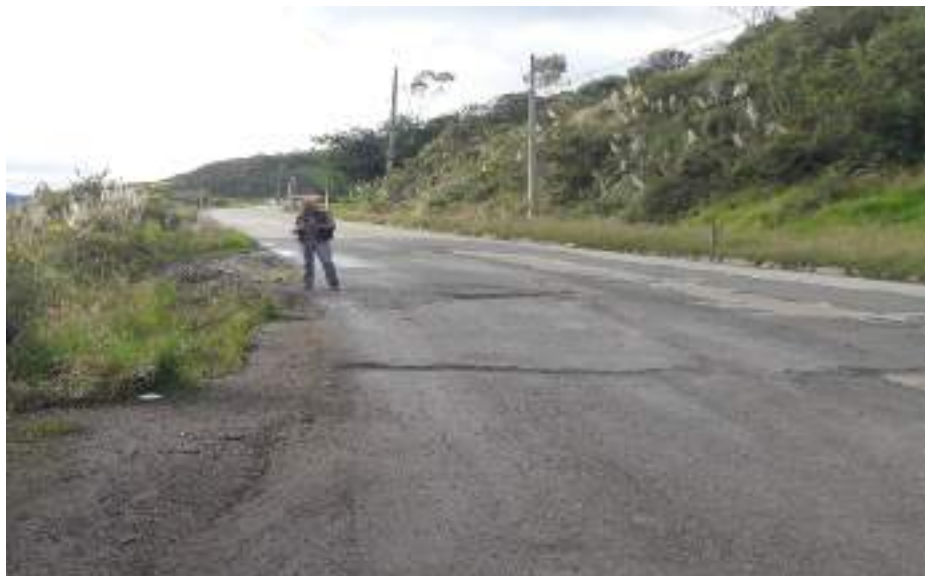
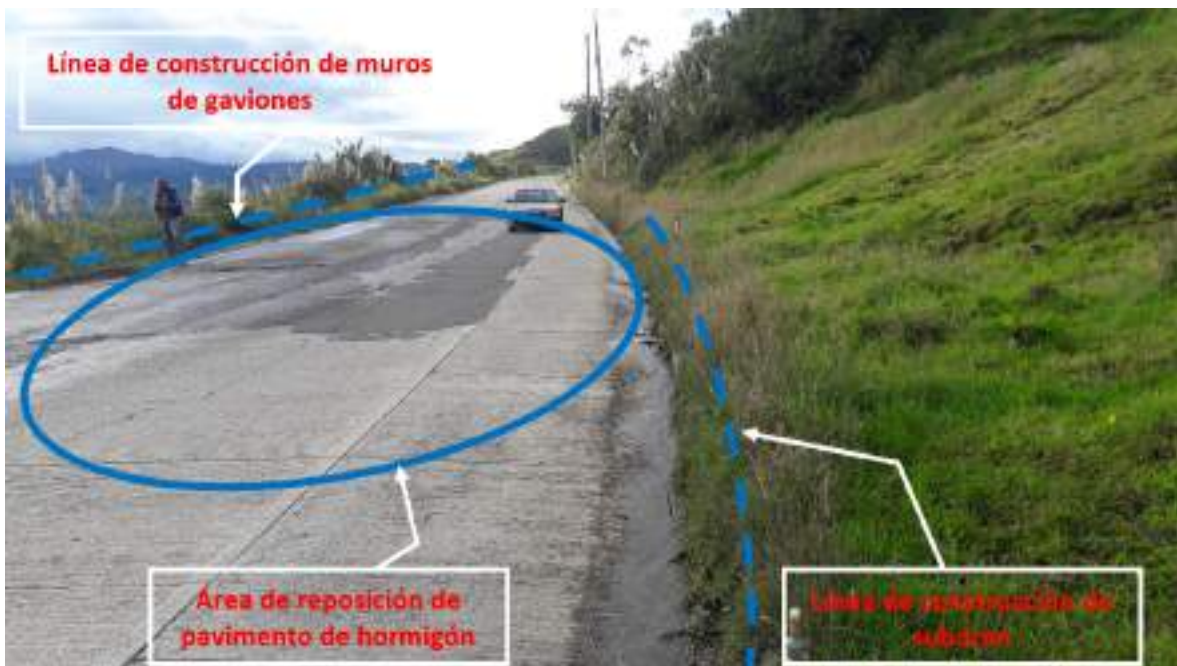
PUNTO CRITICO 02

Deslizamiento del talud del terraplén en el lado izquierdo de la vía a causa de la falta de cunetas para la conducción de aguas lluvias hacia las alcantarillas en este sector.

- 1.- Realizar la construcción de un subdren en el lado derecho de la vía para el control de las filtraciones.
- 2.- Realizar la construcción de un muro de contención de gaviones del lado izquierdo de la vía de $h = 3$ o 4 m. (la altura final del muro de gaviones se definirá en sitio en función de la topografía del terreno y la calidad del suelo de fundación).
- 3.- Derrocar toda la parte afectada y realizar el reforzamiento de la mesa del terraplén con geomalla biaxial y geotextil, y material de relleno compactado a fin de estabilizar el terraplén de relleno, reponer la capa de subbase y repavimentar la calzada de hormigón. También se deberá reconstruir las cunetas para garantizar el flujo normal de las aguas lluvias, a través de éstas hacia las alcantarillas.

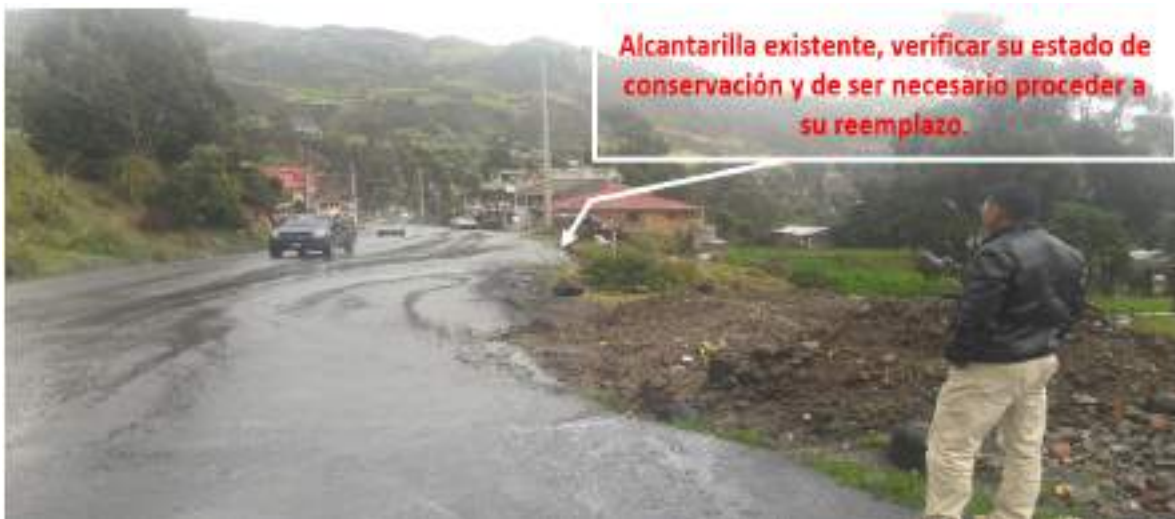
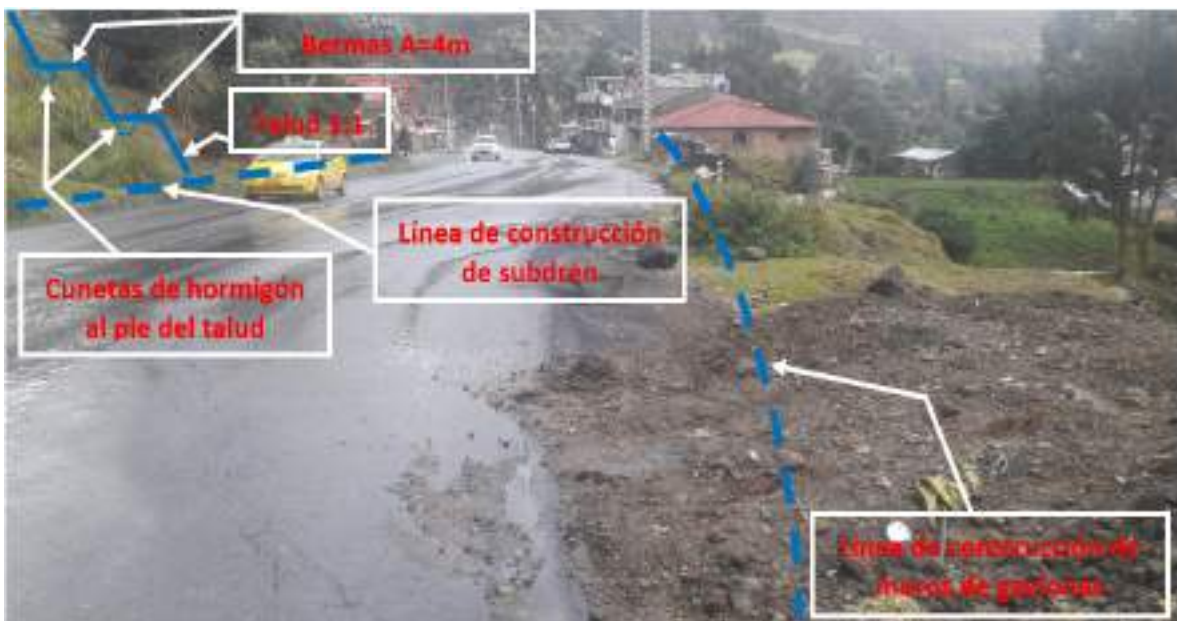
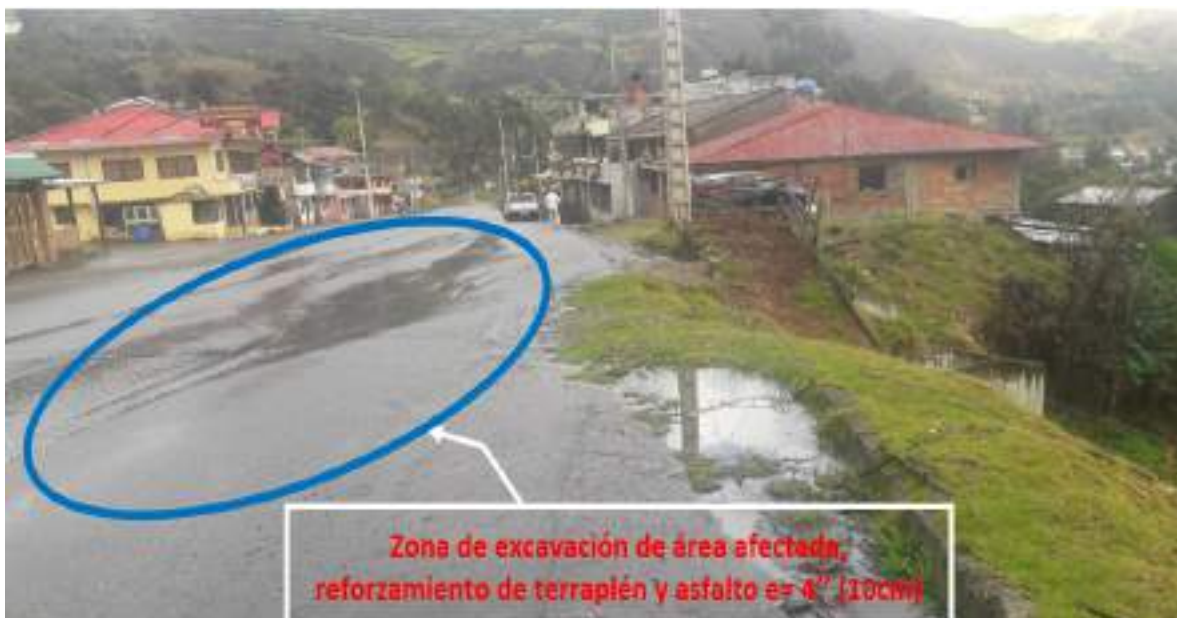
PUNTO CRITICO 04

Asentamiento de la mesa del terraplén en el lado izquierdo de la vía debido a la acumulación de aguas lluvias sobre la calzada y deslizamiento del terraplén.

- 1.- Estabilizar el talud del corte mediante la construcción de bermas y cunetas de hormigón al pie del talud (TERRACEO).
- 2.- Realizar la construcción de subdren.

- 3.- Realizar la construcción de un muro de contención de gaviones del lado izquierdo de la vía de $h = 3$ o 4 m. (la altura final del muro de gaviones se definirá en sitio en función de la topografía del terreno y la calidad del suelo de fundación).

- 4.- Se deberá considerar el reemplazo de la alcantarilla existente en el caso que fuere necesario, a fin de garantizar una adecuada evacuación de las aguas lluvias.

- 5.- Excavar toda la parte afectada y realizar el reforzamiento de la mesa del terraplén con geomalla biaxial y geotextil, y material de relleno compactado a fin de estabilizar el terraplén de relleno, reponer la capa de subbase y realizar la colocación de una carpeta asfáltica $E = 4''$ (10 cm).

- 5.- También se deberá reconstruir las cunetas para garantizar el flujo normal de las aguas lluvias, a través de éstas hacia las alcantarillas.

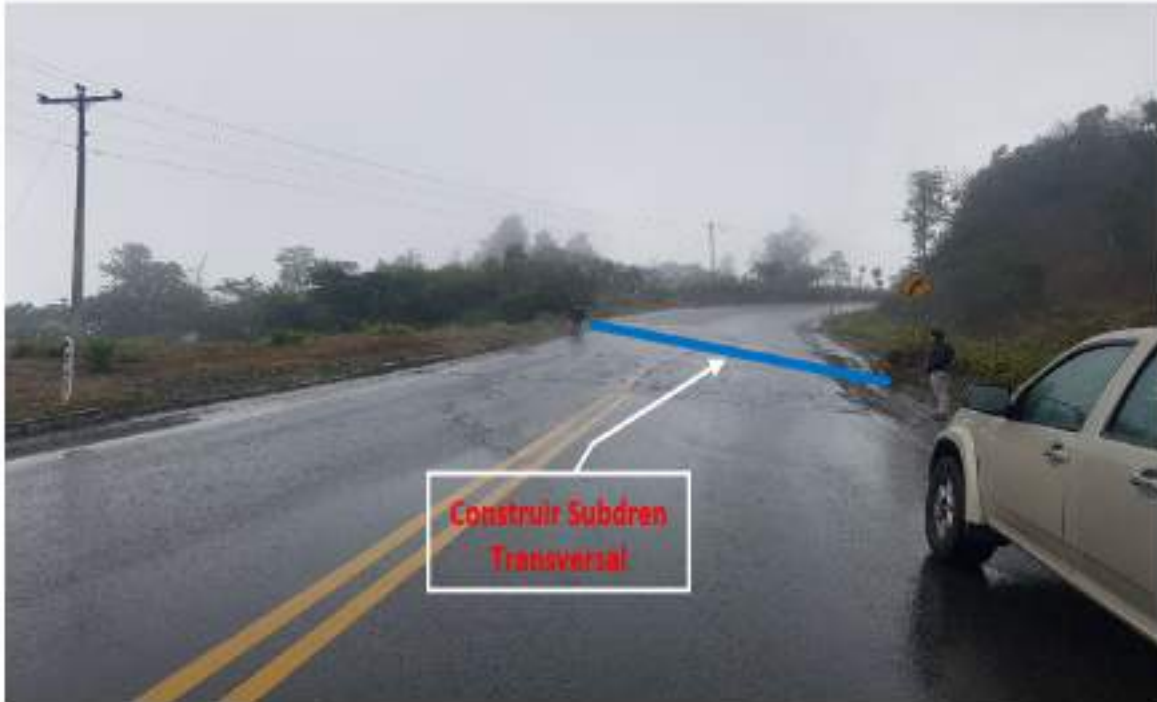
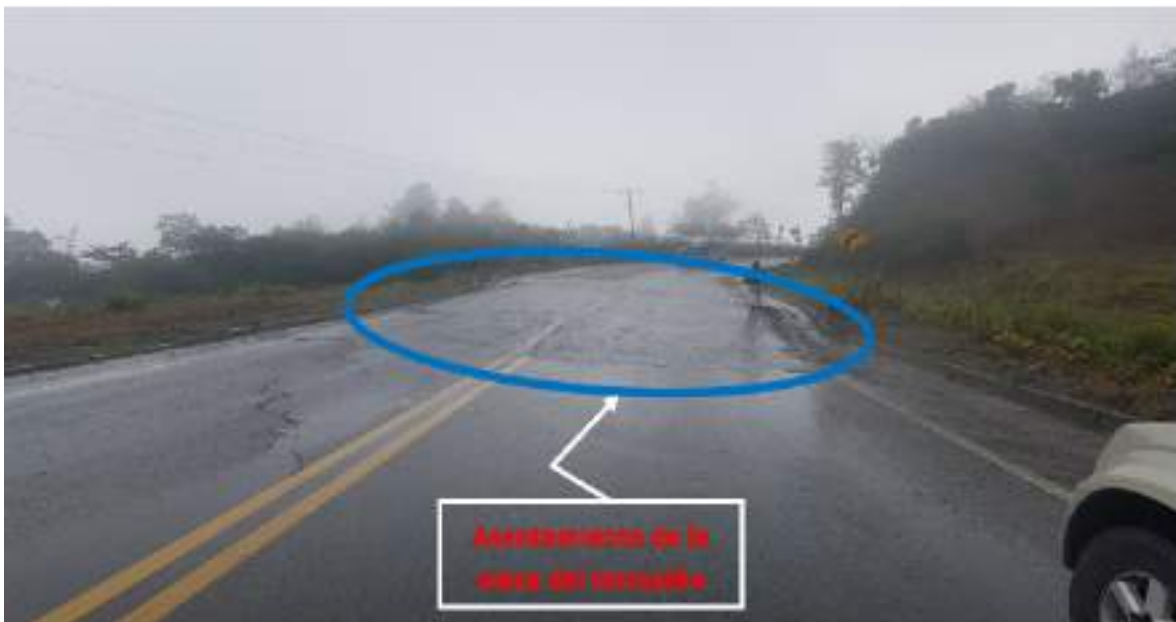
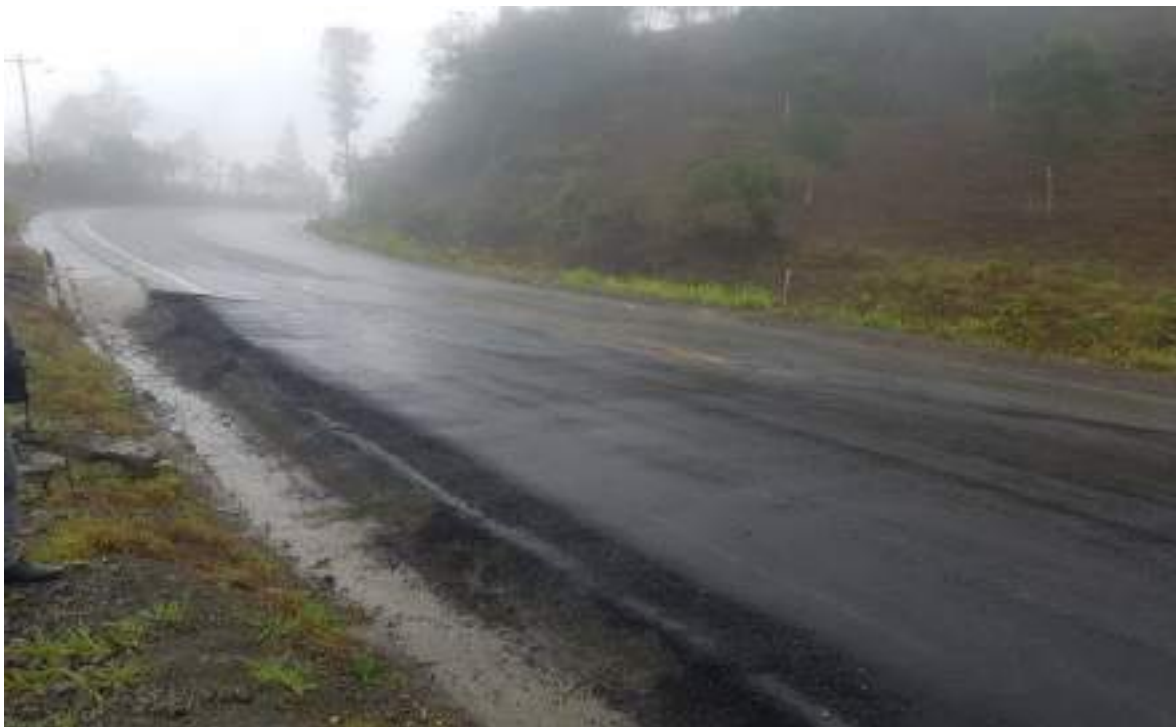
PUNTO CRITICO 05

Asentamiento de la mesa del terraplén en todo el ancho de la vía debido a filtraciones de aguas lluvias por la capa de subbase granular que ocasiona la migración de finos y el asentamiento del terraplén. En la inspección realizada el viernes 17 de enero del 2020, se pudo observar que un drenaje natural atraviesa transversalmente la carretera, en el mismo sentido del asentamiento del terraplén, que podría ser la causa de este problema.

- 1.- Construir un subdren transversal en el mismo sentido del drenaje natural bajo la estructura del pavimento, de 1 m. de espesor con piedra triturada tamaño 3", para encauzar las posibles filtraciones de agua y evitar afectaciones a la mesa del terraplén.
- 2.- Realizar el reforzamiento de la mesa del terraplén con geomalla biaxial y geotextil, y material de relleno compactado a fin de estabilizar el terraplén de relleno.
- 3.- Reponer la capa de subbase y repavimentar con carpeta asfáltica E= 4" (10 cm). También se deberá reponer las cunetas de hormigón a fin de conducir las aguas lluvias hacia las alcantarillas.

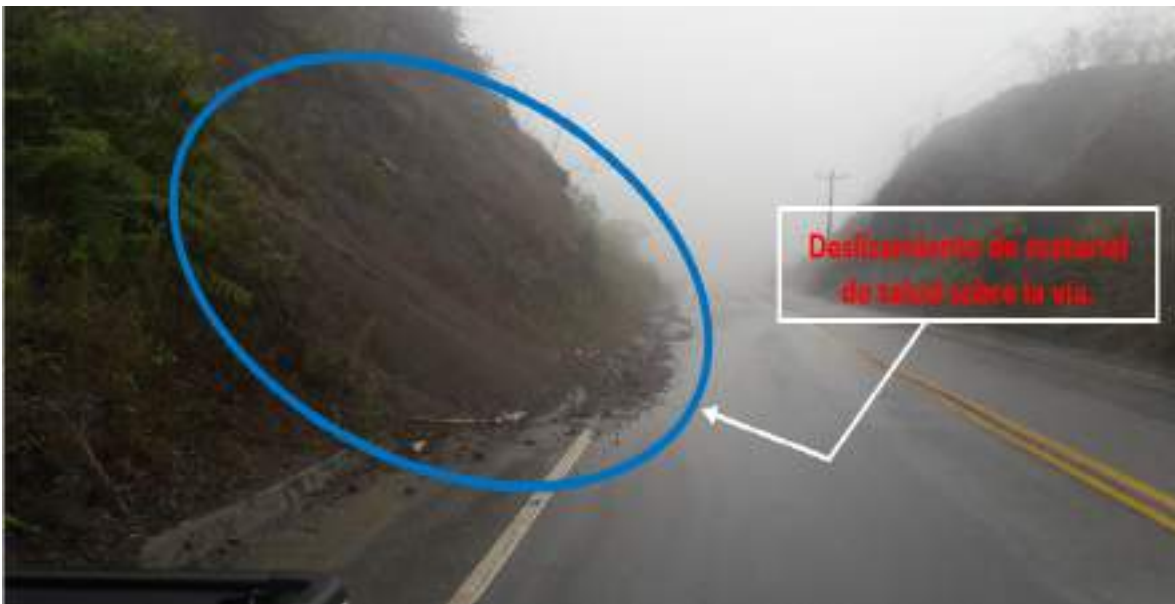
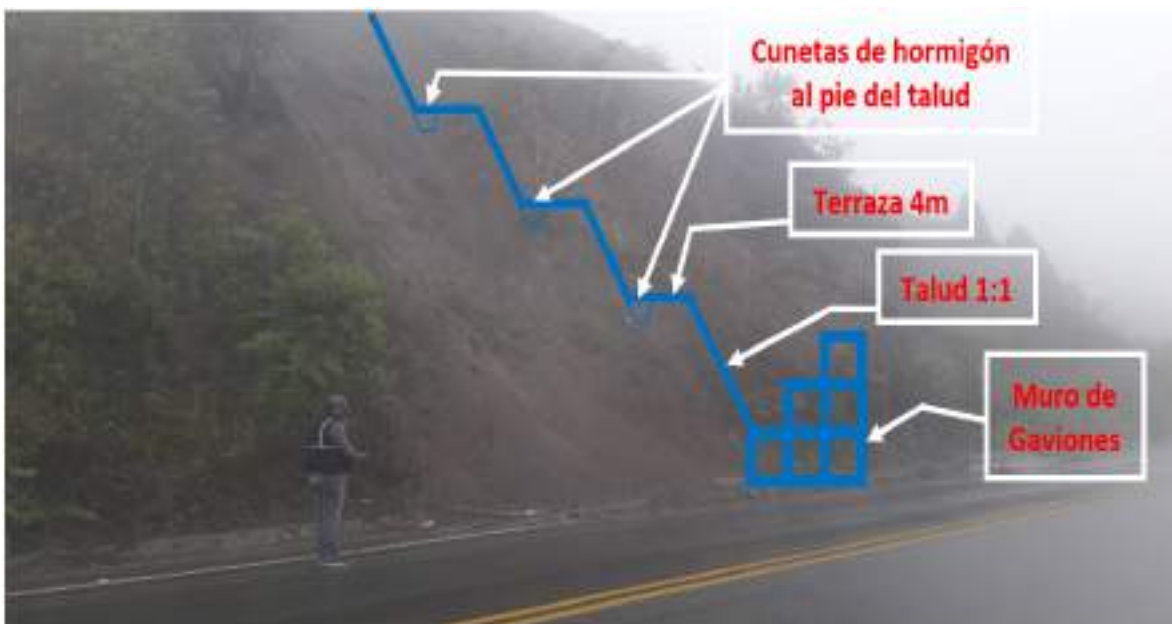
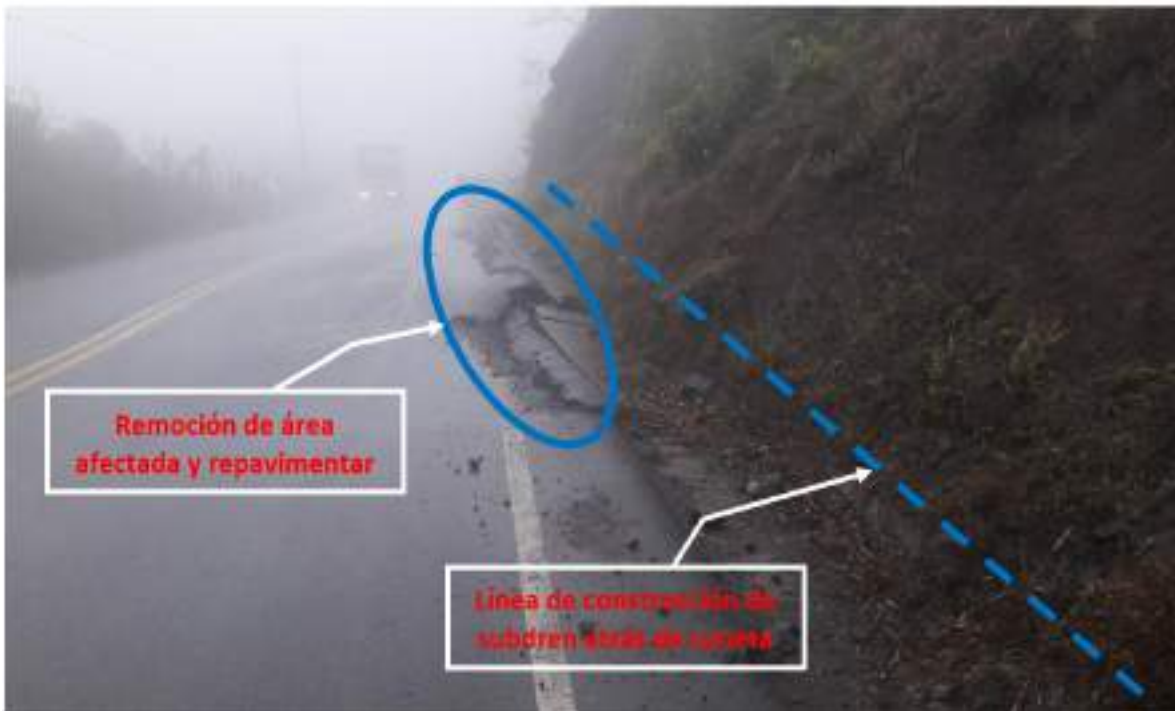
PUNTO CRITICO 06

Deslizamiento de material fino del corte del talud sobre la calzada en el lado izquierdo de la vía. En la inspección realizada se pudo observar que la cuneta en el lado izquierdo de la vía se encuentra fracturada y levantada sobre el nivel de la calzada, permitiendo el ingreso de las aguas lluvias a la estructura del pavimento.

- 1.- Estabilizar el talud del corte mediante la construcción de bermas y cunetas de hormigón al pie del talud (TERRACEO), y retirar rocas grandes inestables que se encuentran ubicadas a medio talud.
- 2.- Realizar la construcción de subdren.
- 3.- Realizar la construcción de un muro de contención de gaviones al pie del talud de $h= 3m$.
- 4.- Realizar la remoción de toda la parte afectada, completar con material de sub base y repavimentar. También se deberá derrocar las cunetas en mal estado y construir las nuevamente para garantizar el flujo normal de las aguas lluvias, a través de éstas hacia las alcantarillas.

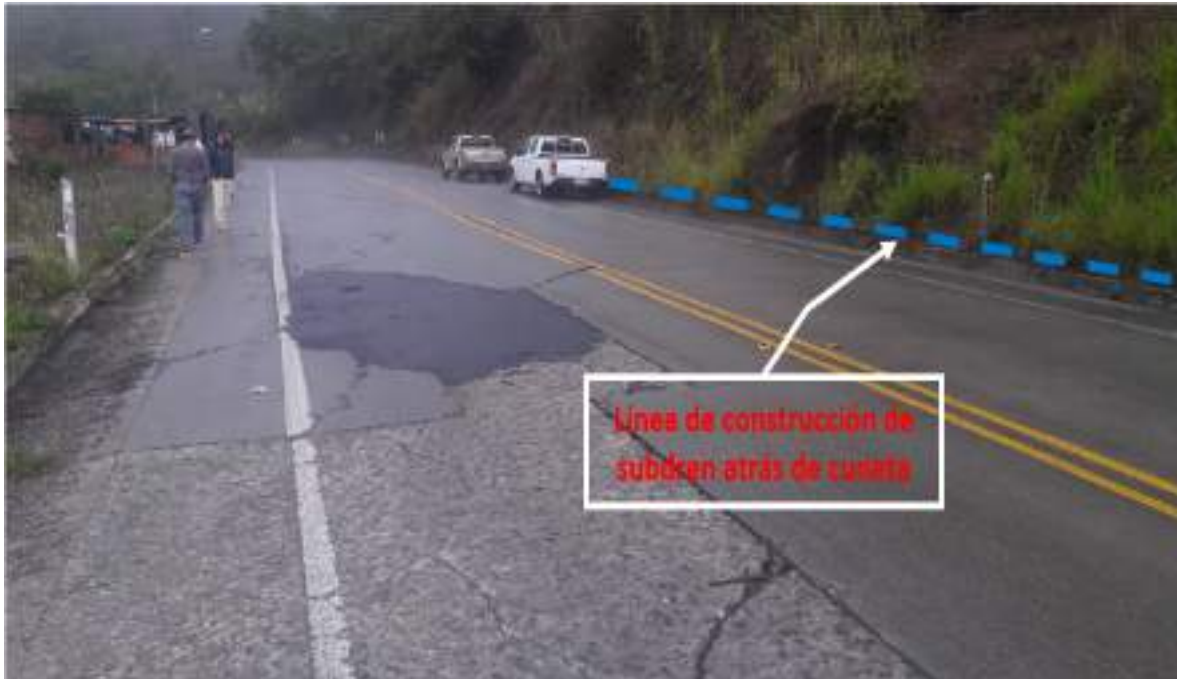
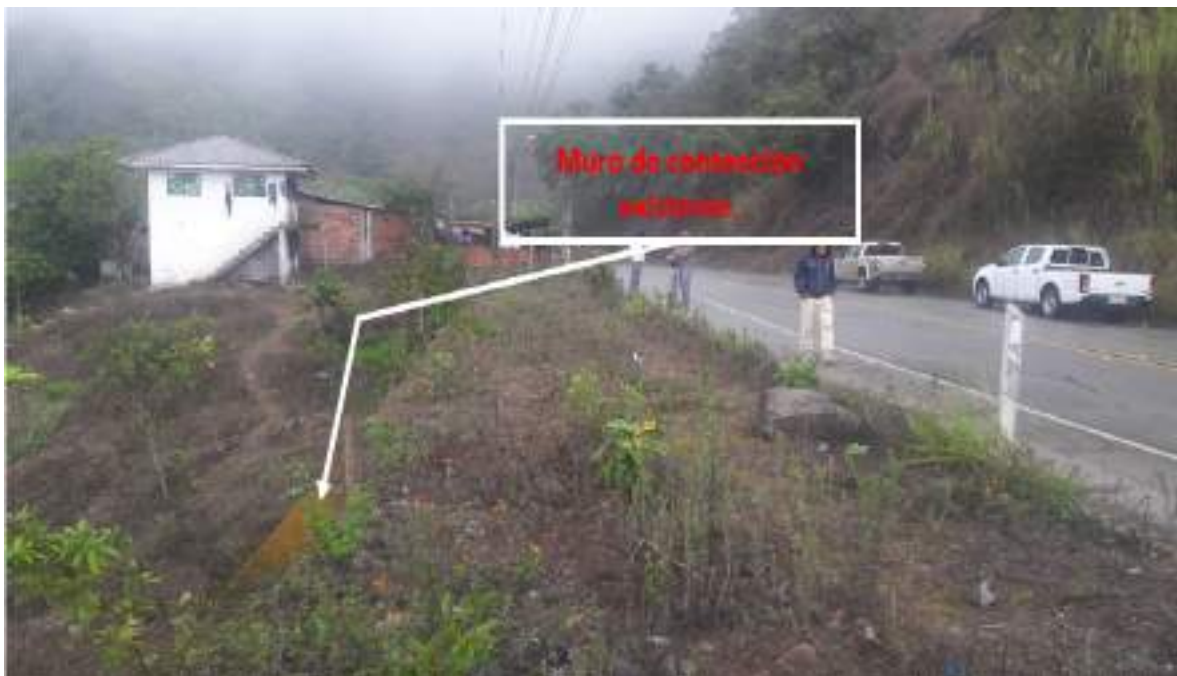
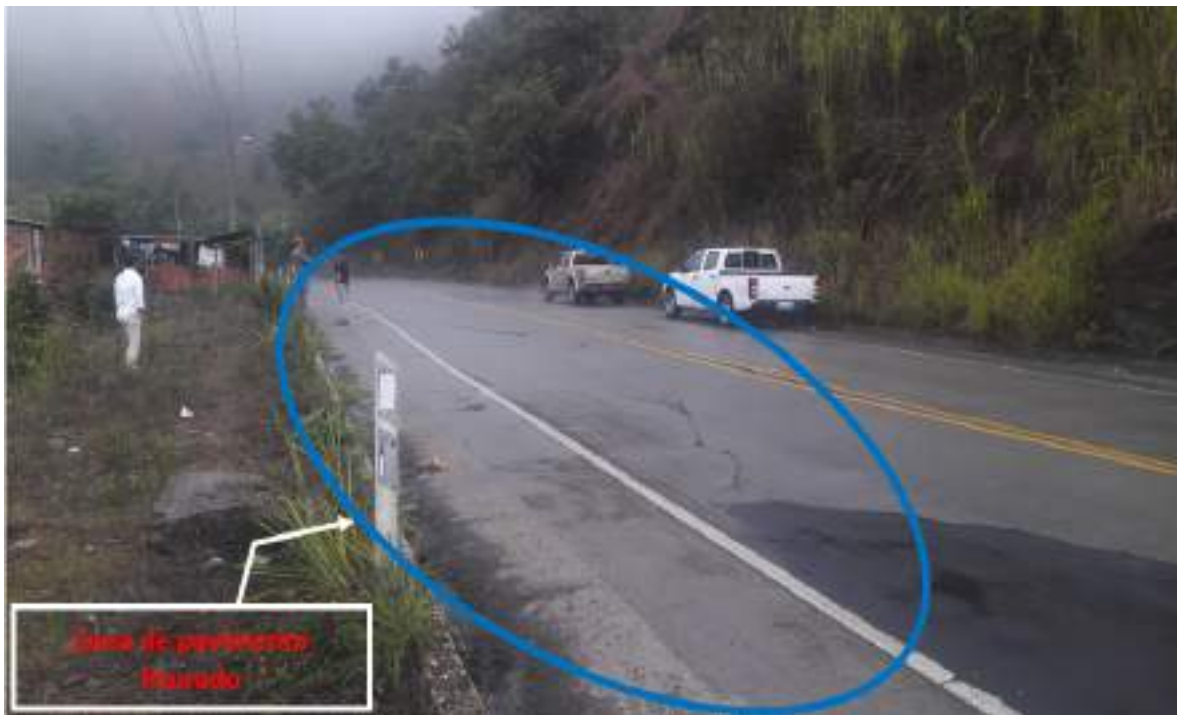
PUNTO CRITICO 07

Asentamiento de la mesa del terraplén en el carril derecho de la vía, debido a filtraciones de aguas lluvias por la capa de subbase granular que ocasiona la migración de finos y el asentamiento del terraplén. En la inspección realizada el viernes 17 de enero del 2020 se pudo observar que existe un muro de contención de este lado de la vía que no presenta fractura ni deslizamiento.

- 1.- Realizar la construcción de subdren.
- 2.- Realizar la remoción de toda el área afectada, realizar el reforzamiento de la mesa del terraplén con geomalla biaxial y geotextil, y material de relleno compactado a fin de estabilizar el terraplén de relleno.
- 3.- Reponer la capa de subbase y repavimentar.

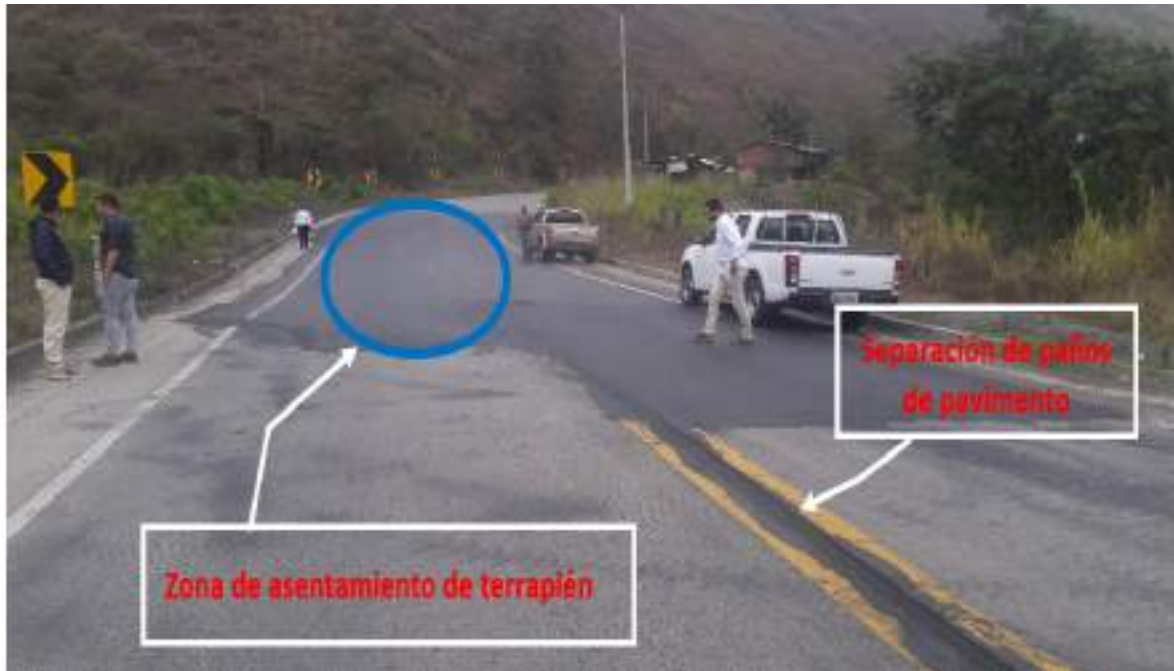
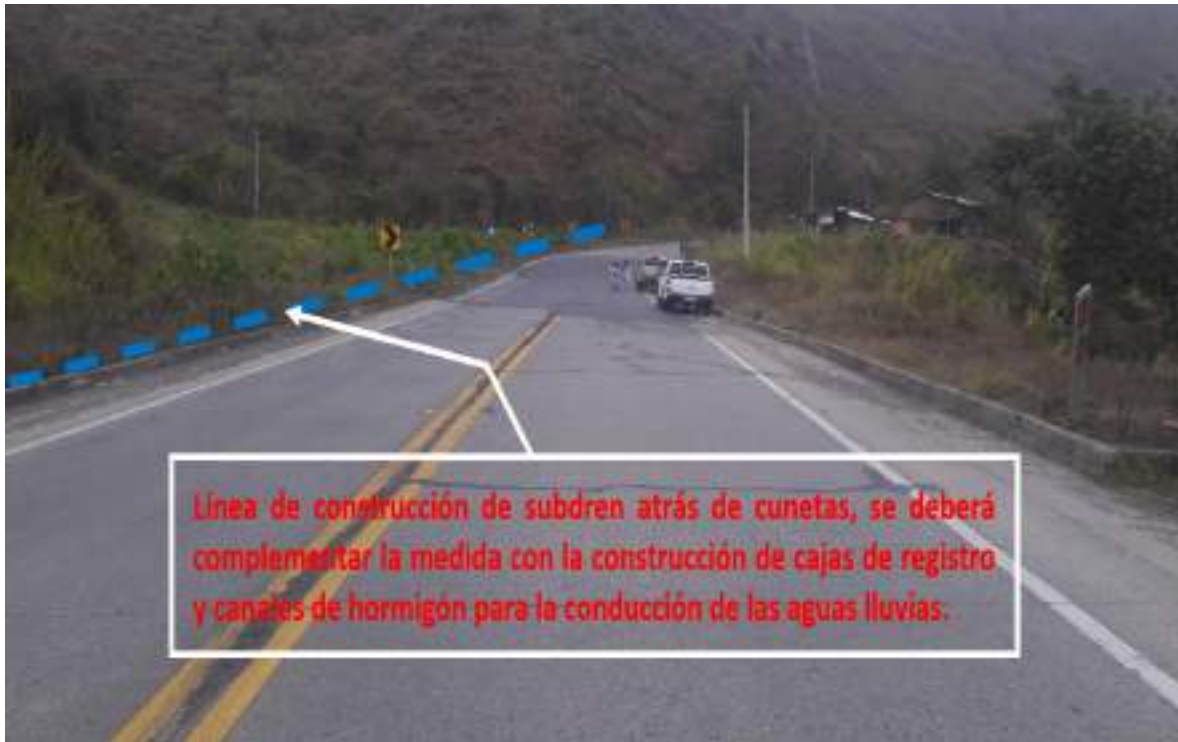
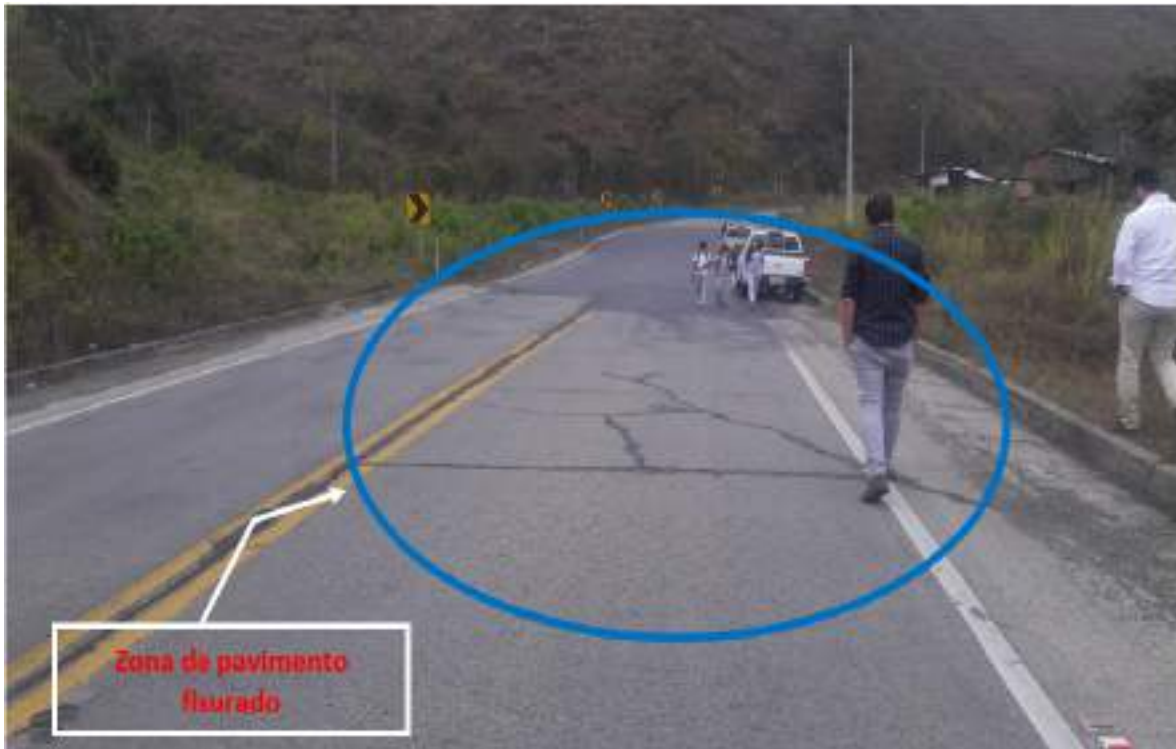
PUNTO CRITICO 08

Asentamiento de la mesa del terraplén en todo el ancho de la vía debido a filtraciones de aguas lluvias por la capa de subbase. En la primera inspección realizada se pudo observar la separación longitudinal de los paños de pavimento hasta un máximo de 10 cm, en una longitud aproximada de 80 m. En la segunda inspección realizada el viernes 17 de enero del 2020, se pudo observar que existen problemas de drenaje en el lado izquierdo de la vía.

- 1.- Realizar la construcción de subdrenes, cajas y canales de hormigón para solucionar los problemas de drenaje en el lado izquierdo de la vía a fin de proteger la estructura del pavimento.
- 2.- Realizar la remoción de toda el área afectada, realizar el reforzamiento de la mesa del terraplén con geomalla biaxial y geotextil, y material de relleno compactado a fin de estabilizar el terraplén de relleno.
- 3.- Se deberá considerar el reemplazo de la alcantarilla existente en el caso que fuere necesario, a fin de garantizar una adecuada evacuación de las aguas lluvias.
- 4.- Reponer la capa de subbase y realizar la colocación de carpeta asfáltica $e=10$ cm.

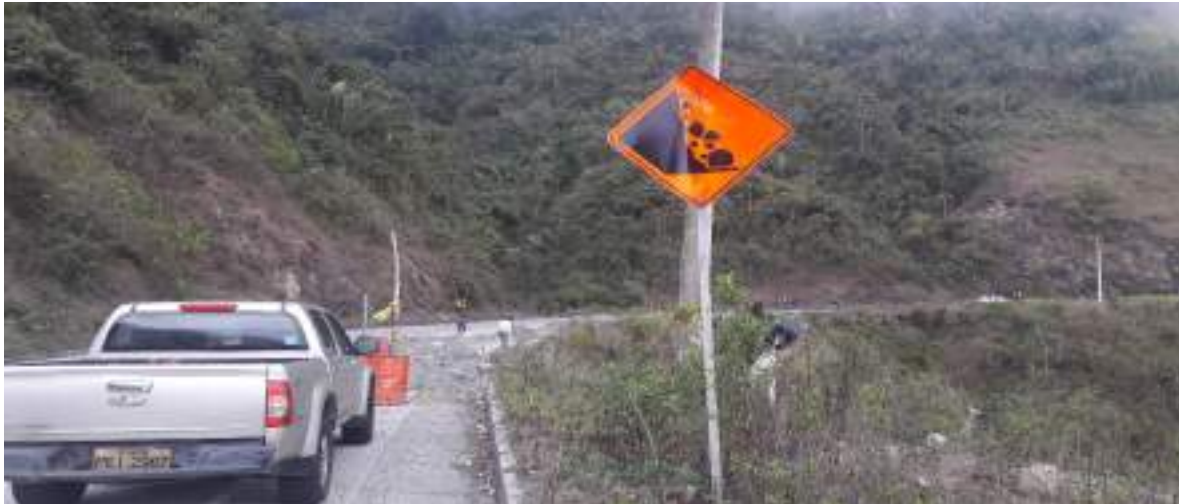
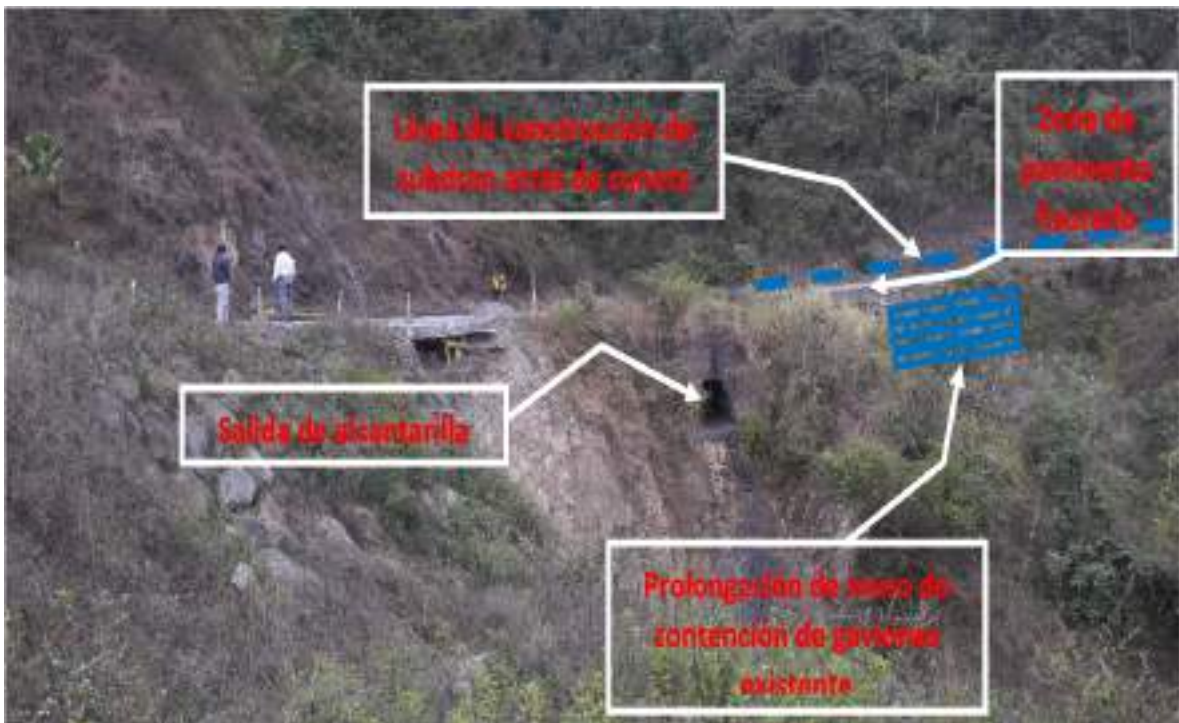
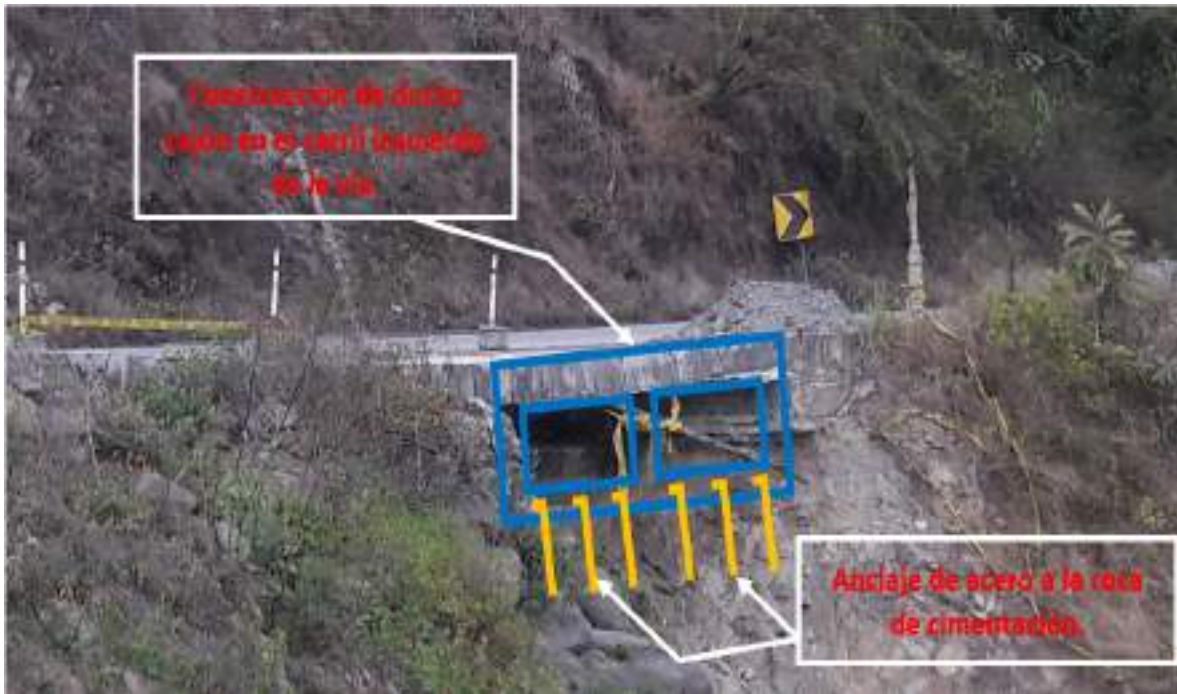
PUNTO CRITICO 09

Socavación del terraplén de la vía bajo la losa del pavimento en el carril izquierdo de la vía, debido a filtraciones de aguas lluvias por la capa de subbase. En la inspección realizada se pudo observar que la reparación de este punto debe realizarse con el carácter de urgente a fin de no interrumpir el tráfico en este sector por un colapso de la vía.

- 1.- Realizar la construcción de un ducto cajón en el carril izquierdo de la vía, con anclajes de acero en la roca de cimentación, a fin de proteger esta estructura de un posible deslizamiento.
- 2.- Los anclajes de acero en la roca de cimentación deben instalarse con material epóxico.
- 3.- Realizar la prolongación del muro de gaviones existente, del lado izquierdo de la vía, en las zonas de fallas del pavimento ubicadas antes del sitio de socavamiento.
- 4.- Construcción de subdrenes al pie del talud.
- 5.- Realizar la remoción de toda el área afectada, reponer la capa de subbase y repavimentar.

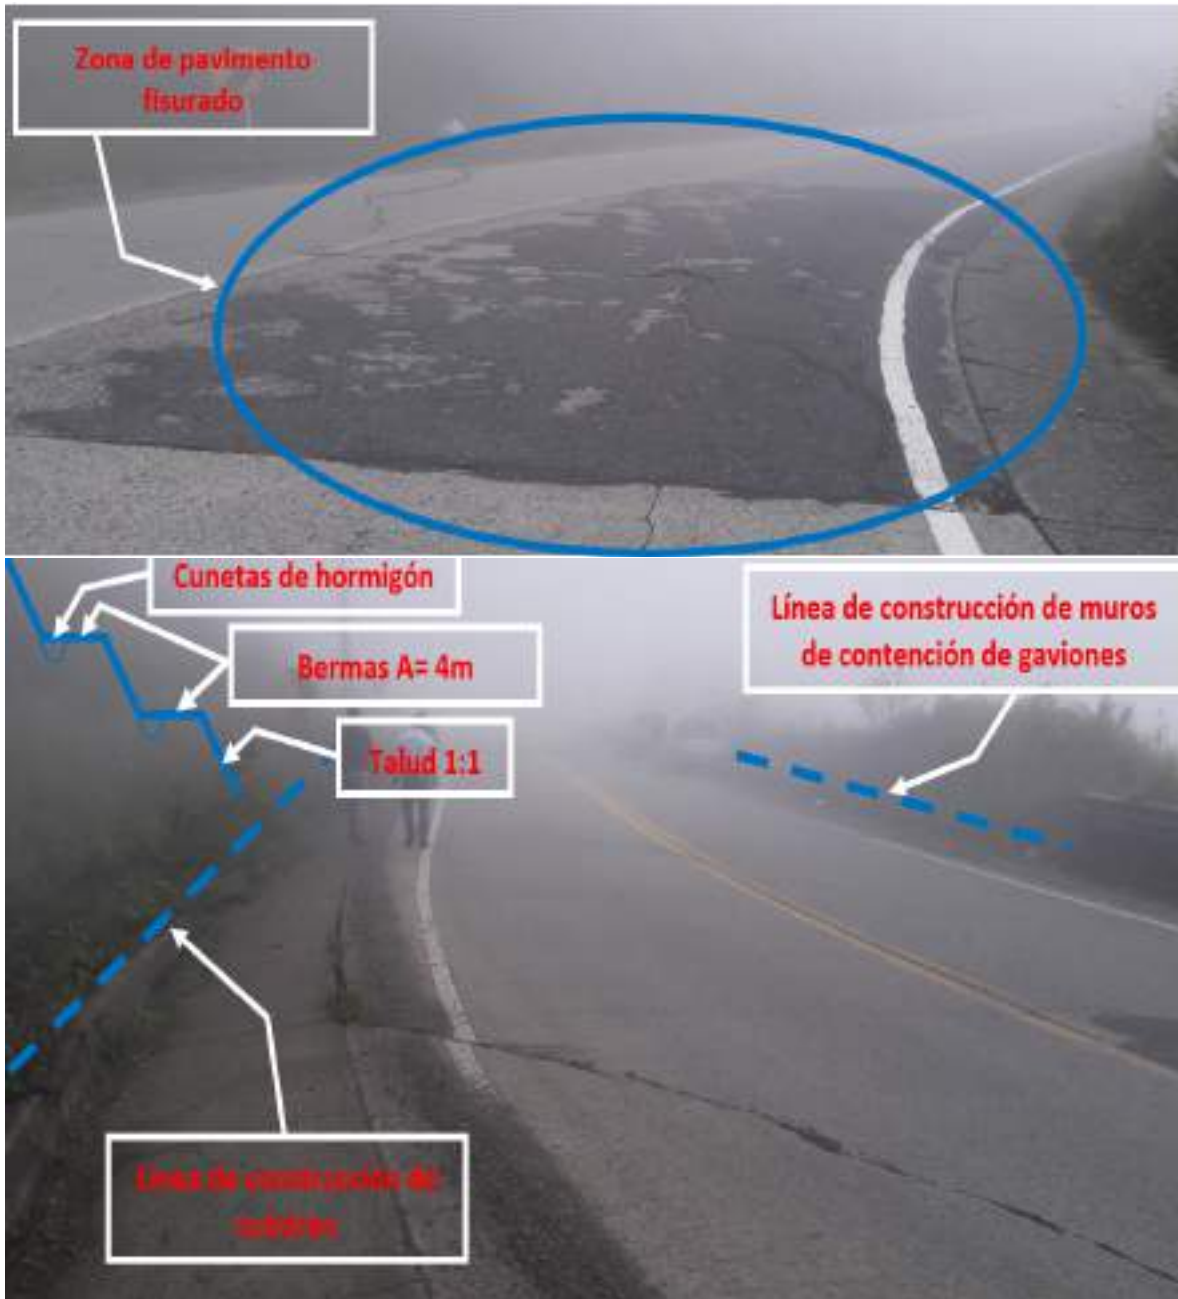
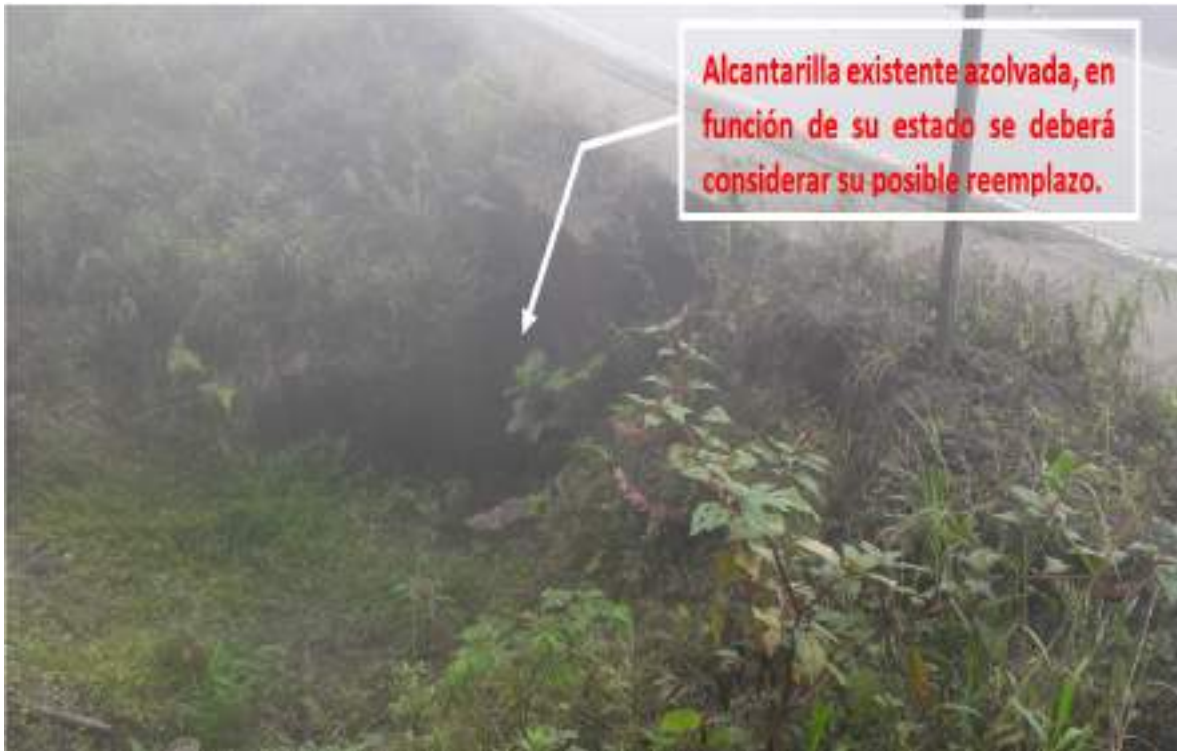
PUNTO CRITICO 10

Asentamiento de la mesa del terraplén y fracturas longitudinales de los paños de pavimento debido a filtraciones de aguas lluvias por la capa de subbase. En la inspección realizada se pudo observar que existe una alcantarilla azolvada con la entrada ubicada del lado derecho de la vía que impide la normal evacuación de las aguas lluvias, lo que podría estar afectando la estructura del pavimento.

- 1.- Estabilizar el talud del corte mediante la construcción de bermas y cunetas de hormigón al pie del talud (TERRACEO).
- 2.- Realizar la construcción de subdren.

- 3.- Realizar la construcción de un muro de contención de gaviones del lado izquierdo de la vía de $h=3$ o 4 m. (la altura final del muro de gaviones se definirá en sitio en función de la topografía del terreno y la calidad del suelo de fundación).

- 4.- Se deberá considerar el reemplazo de la alcantarilla existente en el caso que fuere necesario, a fin de garantizar una adecuada evacuación de las aguas lluvias.

- 5.- Derrocar toda la parte afectada y realizar el reforzamiento de la mesa del terraplén con geomalla biaxial y geotextil, y material de relleno compactado a fin de estabilizar el terraplén de relleno, reponer la capa de subbase y realizar la colocación de una carpeta asfáltica $E=4''$ (10 cm). También se deberá reconstruir las cunetas afectadas para garantizar el flujo normal de las aguas lluvias, a través de éstas hacia las alcantarillas.
