FICHAS TECNICAS DE PUNTOS CRITICOS MPR CAÑAR

Programa de Infraestructura y Conservación Vial

CARRETERAS: E35: ZHUD - BIBLIÁN, E35: ZHUD-ANGAS, E40 ZHUD – COCHANCAY – EL TRIUNFO, E58 TRONCAL – PUERTO INCA.

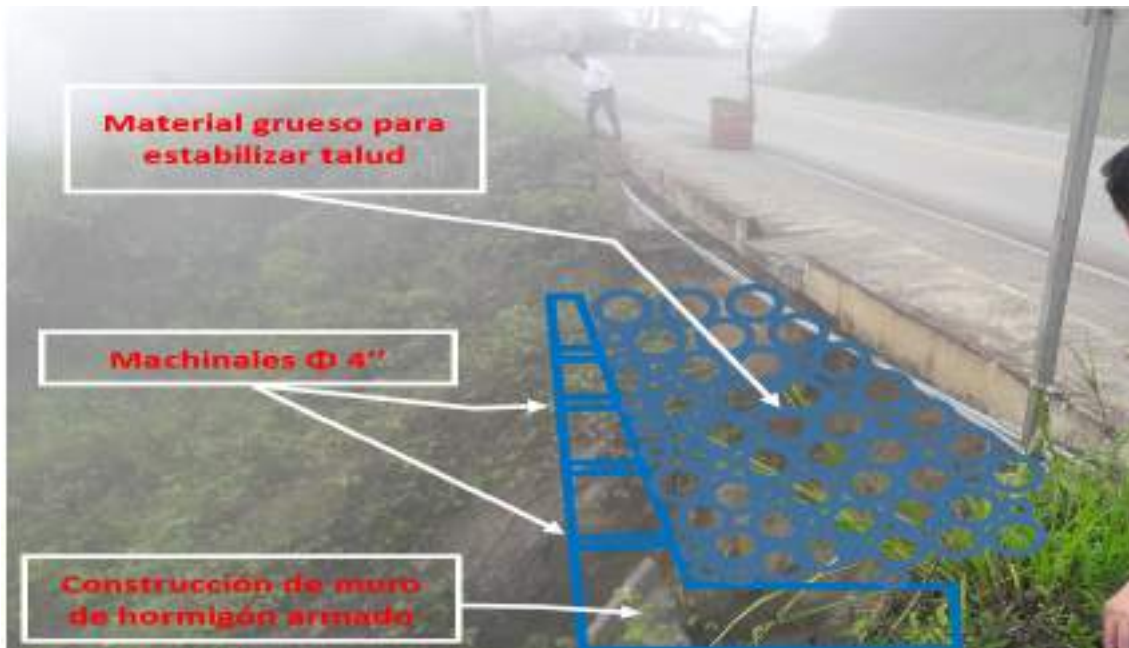
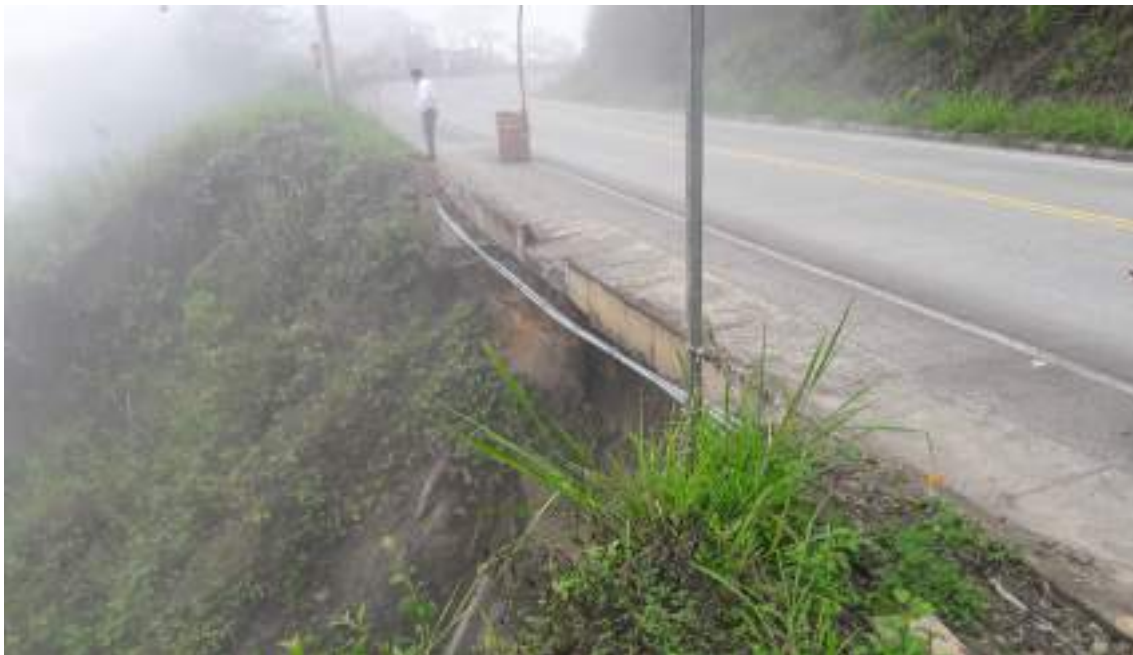
PUNTO CRITICO 11

Socavación de la mesa del terraplén en el talud del lado izquierdo de la vía, debido a filtraciones de aguas lluvias por la capa de subbase.

Construcción de un muro de contención de hormigón armado cimentado en el estrato resistente. En la inspección realizada se pudo determinar un ancho aproximado de 15 m., y una altura de muro de 8 m. Las dimensiones finales serán determinadas en sitio con datos de topografía, en función de la cota de cimentación del muro.
