DESCRIPCION: TARAMBIS RODRIGUEZ JUAN PABLO 001-JPTR-DNCOIT-2021 INSPECCION TECNICA DE LOS PUENTES SALADO BAJO DEL QUITO-EL COCA-QUITO DEL 14 AL 15-01-2021.

INFORME DE ACTIVIDADES Y PRODUCTOS ALCANZADOS	
INSPECCIÓN TÉCNICA DE LOS PUENTES SALADO BAJO, SAAR EN TSA Y CHIRIPUNO.	
<p>En referencia a Memorando Nro. MTOP-DDO-2021-24-ME, de fecha 13 de enero de 2021, mediante el cual, el Ing. Richard Lara, Director Distrital de Orellana, solicita apoyo técnico por parte de las Direcciones de Estudios y de Conservación, para efectuar una inspección de Puentes en la Vía Coca – Dayuma – Inés Arango – Tigüino; y en atención a la disposición emitida mediante Memorando Nro. MTOP-DNCOIT-2021-68-ME, de fecha 13 de enero de 2021, suscrito por el Ing. Ángel Armijo, Director Nacional de Conservación de la Infraestructura del Transporte y a la disposición verbal del Ing. Richard Navas, Director Nacional de Estudios de Infraestructura del Transporte, se designa a los miembros de esta comisión realizar la inspección técnica de los Puentes Salado Bajo, Saar Entsa y Chiripuno.</p>

INSPECCIÓN TÉCNICA DE LOS PUENTES SALADO BAJO, SAAR EN TSA Y CHIRIPUNO, UBICADOS EN LA VÍA COCA – DAYUMA – INÉS ARANGO - TIGÜ

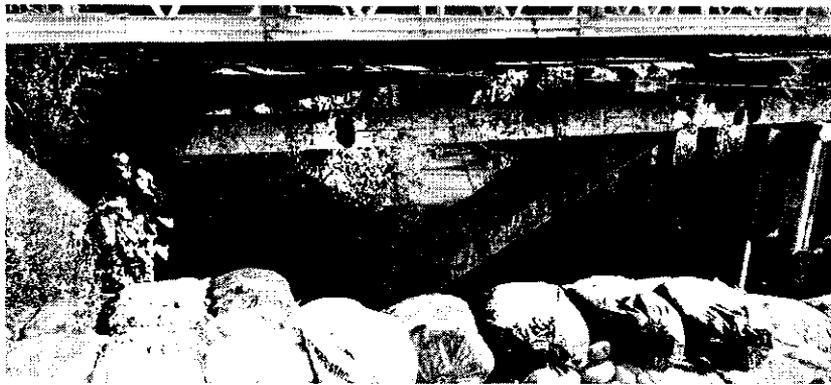
<p>La inspección se la realizó el día jueves 14 de enero de 2021, conjuntamente con ellos Ingenieros Richard Lara, Director Distrital de Orellana, Carlos Julio Valencia, Analista de Infraestructura Distrital, y personal de Petroecuador E.P.; de la mencionada inspección se evidenció lo siguiente:</p>	
<ul style="list-style-type: none"> • PUENTE SALADO BAJO Este puente se encuentra ubicado en la abscisa 36+450 de la Vía Coca-Dayuma-Inés Arango-Tigüino, su longitud es de 20 metros y su ancho es de 4 metros. El puente existente sufrió el colapso de la viga central en octubre de 2020, por lo que al momento se encuentra instalado un Puente Bailey (longitud = 27 m, ancho = 4 m), sobre la estructura colapsada, sin embargo, el

Colapso de la Viga Central del Puente existente

ancho de este puente no permite el paso de las plataformas de Petroecuador, por tanto, se está construyendo un paso provisional, el mismo que presenta dos inconvenientes: 1) Presencia de tubería de Oleoducto de 16" de diámetro y 2) Cruce de tubería de alta presión de agua potable.

Con relación a la tubería de agua potable, a petición de los moradores del sector, se requiere efectuar el encamisado de la misma, con la finalidad de que el paso provisional no afecte a la circulación normal del agua. La Dirección Distrital de Orellana coordinará la atención a este pedido para poder continuar con la normal ejecución del paso provisional. Además, se cuenta con estudios definitivos para la construcción de un nuevo puente, cuya implantación se ha establecido en el mismo sitio del puente existente.

- En el Puente Salado Bajo es recomendable atender las peticiones de la comunidad a fin de evitar inconvenientes y que los trabajos actuales en el paso provisional y posteriores en la construcción del puente definitivo, se puedan ejecutar con normalidad.

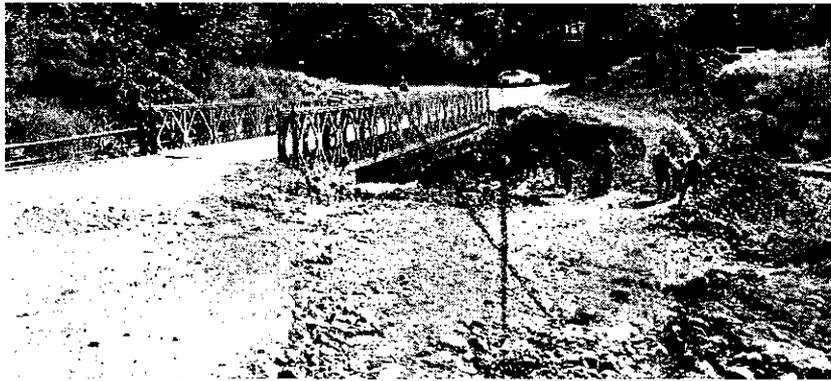
Vista general (Puente Bailey al lado izquierdo y Paso Provisional al lado derecho)

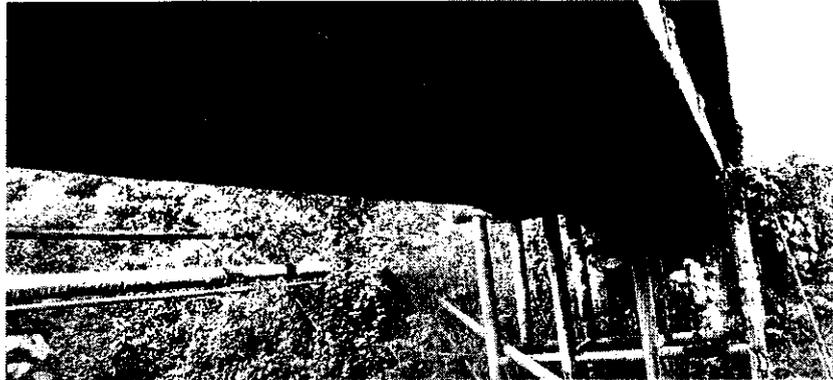
Este puente se encuentra ubicado en la abscisa 56+500 de la Vía Coca-Dayuma-Inés Arango-Tigüino, su longitud es de 21 metros y su ancho es de 4 metros. Este puente es de hormigón armado con apoyo intermedio conformado por tubería de acero y fue construido hace 40 años aproximadamente. Aguas abajo del puente y junto al mismo se encuentra un paso aéreo de tuberías de conducción de crudo. Además, existe una tubería de transferencia que cruza esviada bajo el puente desde el lado aguas arriba. Se pudo observar la presencia de fisuras longitudinales en la parte inferior del tablero por lo que el progresivo paso de cargas pesadas sobre esta estructura causará daños importantes en sus elementos.

Vista inferior del tablero y vigas del Puente Saar Entsa

- Otra alternativa considerada en sitio fue la instalación de un Puente Delta de doble carril, sobre el puente existente, aprovechando sus mismos estribos. Esta propuesta está limitada a que la Dirección Distrital de Guayas pueda recuperar los Puentes Delta entregados a la Prefectura del Guayas en el año 2020.

- Para el Puente Saar Entsa y Puente Chiripuno se indican trabajos de hincado de pilotes, los mismos que pueden ser realizados conjuntamente entre MTOP, Petroecuador E.P. y la Comunidad.

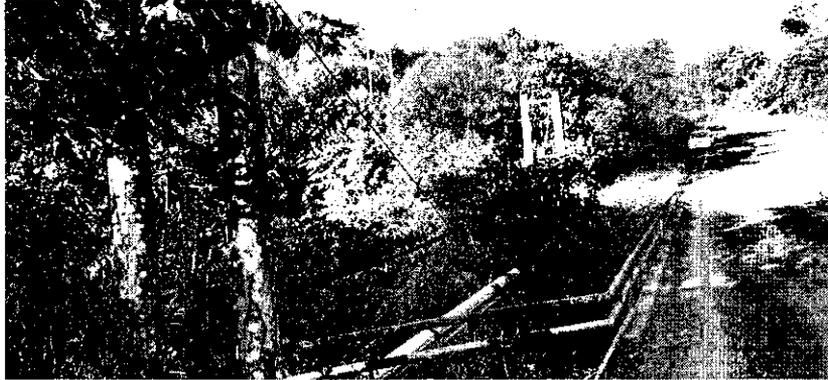
En sitio se observó la presencia de vegetación aguas arriba donde se podría instalar un Puente Bailey, ya que aguas abajo no es posible su instalación por la presencia del cruce aéreo de tuberías de conducción de crudo. Sin embargo, se analizó la necesidad de un Puente Bailey de 51 metros de longitud aproximada, estructura que al momento el MTOP no cuenta con disponibilidad en ninguna de las bodegas a nivel nacional.

Cruce aéreo de tuberías de conducción de crudo (aguas abajo)

- Petroecuador E.P. tiene la predisposición de colaborar con el MTOP para realizar la desviación de la tubería de transferencia, a fin de que ésta no obstruya con la posible colocación del Puente Bailey provisional aguas arriba, ya que aguas abajo no se lo podría instalar debido a la presencia del paso aéreo de tuberías de conducción de crudo.

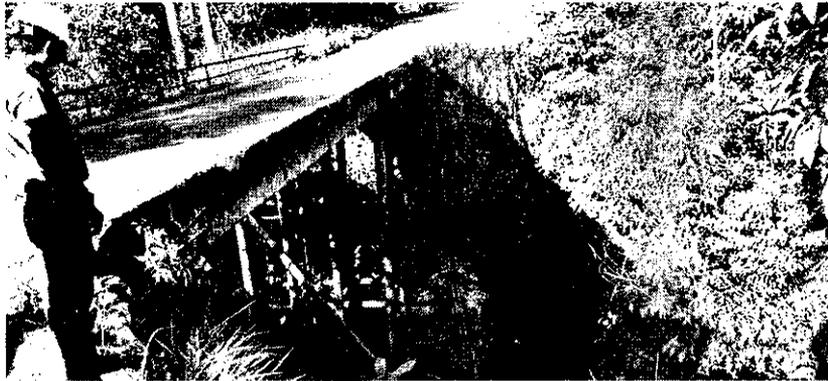
Tubería de transferencia esviada bajo el Puente Saar Entsa

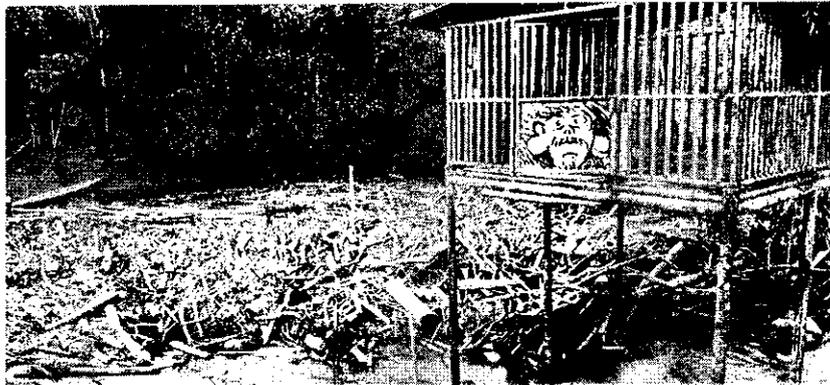
Se observó que cerca del estribo izquierdo existen dos puntos de desgaste de la superficie del tablero; también se evidenció que aguas arriba existe una caseta construida con tubería de reciclaje, apoyada sobre pilotes, lo cual contribuye a la acumulación del material de palizada.

Palizada y caseta aguas arriba del Puente Chiripuno

- Realizar la remoción de la palizada, trabajo que se lo puede realizar conjuntamente entre el MTOP, Petroecuador E.P. y la comunidad.
- Remover la caseta ubicada aguas arriba del puente, incluyendo sus apoyos.
- Construir una pantalla de pilotes hincados que sirvan de protección a la cimentación del estribo derecho empleando el material reciclado de la caseta, para posteriormente reconformar el relleno detrás del estribo derecho.

- La alternativa de instalación del Puente Delta, depende de la devolución de las estructuras entregadas a la Prefectura del Guayas.
- La remoción de la palizada en el Puente CHiripuno, deberá ser contratada y supervisada de tal manera que los fragmentos no originen más daño a la estructura del puente.

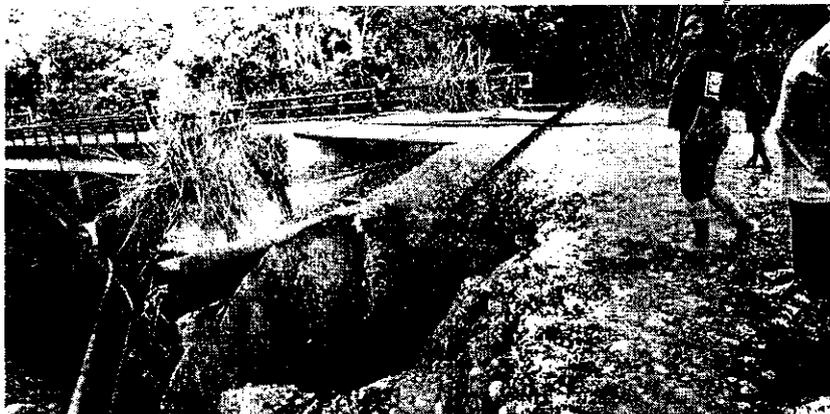
Socavamiento del material detrás del estribo derecho del Puente Chiripuno

- Para asegurar la integridad de los estribos a futuro es conveniente la colocación de piedra de escollera en las orillas aguas arriba del puente.
- Realizar el mantenimiento de los sitios de desgaste en la superficie del tablero del puente.

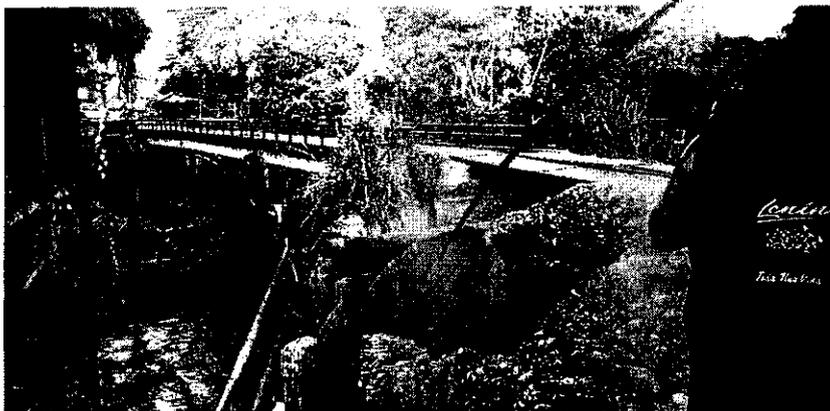
Este puente se encuentra ubicado en la abscisa 87+500 de la Vía Coca-Dayuma-Inés Arango-Tigüino, su longitud es de 38 metros y su ancho es de 4 metros. Este puente es de hormigón armado con apoyo intermedio conformado por tubería de acero y fue construido hace 40 años aproximadamente. Se tiene conocimiento que comunidades localizadas aguas arriba del puente realizan actividades de tala de árboles y los desperdicios son arrojados al río, por lo que en este puente se ha llegado a acumular una palizada que restringe el flujo normal del río en el margen izquierdo, lo cual ha provocado el socavamiento del suelo detrás del estribo derecho, comprometiendo el acceso al puente, por lo cual se han colocado provisionalmente planchas elaboradas con tuberías de acero soldadas entre sí para habilitar el paso vehicular.

Vista general de los daños en el Puente Chiripuno
