**SUBSECRETARÍA DE TRANSPORTE Y OBRAS PÚBLICAS REGIONAL 6**

**DIRECCIÓN PROVINCIAL DEL CAÑAR**

**“ESTUDIOS DE VALIDACIÓN DE LOS RESULTADOS OBTENIDOS EN EL ESTUDIO DE EVALUACIÓN FUNCIONAL Y ESTRUCTURAL DEL PAVIMENTO DEL TRAMO BIBLIÁN – ZHUD DE LA VÍA E35 DE LA PROVINCIA DEL CAÑAR, REALIZADO POR ECUATEST EN EL AÑO 2014, MEDIANTE LA EJECUCIÓN DE ENSAYOS IN SITU Y EN LABORATORIO, Y DETERMINACIÓN DE LAS POSIBLES CAUSAS DEL DETERIORO PREMATURO DEL PAVIMENTO”**

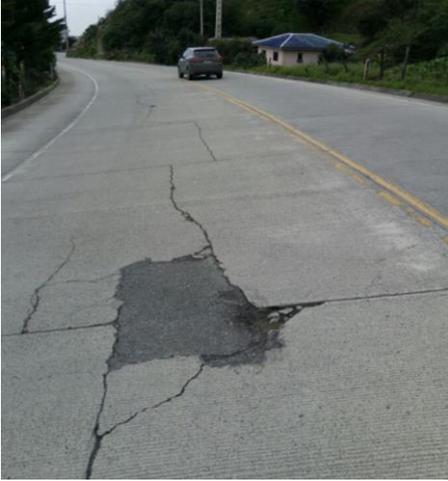
Km 1,5 (721293; 9726764)

A continuación se presentan imágenes georeferenciadas con coordenadas UTM, donde se observa el estado actual de la carretera.

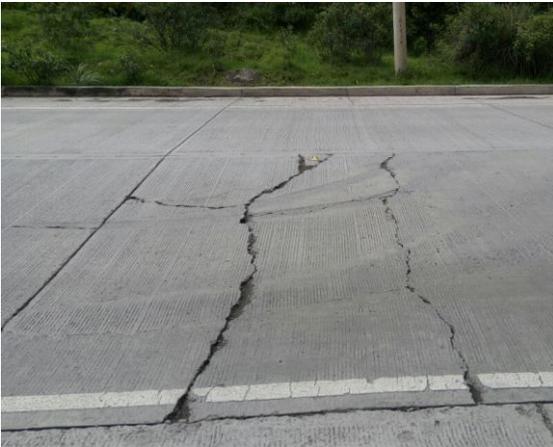
Km 8,29 (724617; 9725773)

El tramo más crítico se encuentra entre el km 7 hasta el km 9 donde se presenta grietas de esquina, es decir roturas en forma de media luna entre las uniones de los bloques de Hormigón, además de las grietas longitudinales que son paralelos a la vía y transversales que dividen al paño en forma perpendicular del eje de la vía.
