**"ESTUDIOS DE FACTIBILIDAD, IMPACTOS AMBIENTALES E INGENIERÍA
DEFINITIVOS PARA LA AMPLIACIÓN (4 CARRILES), RECTIFICACIÓN Y
MEJORAMIENTO DE LA CARRETERA PELILEO-BAÑOS, INCLUYE PUENTES Y
PASO LATERAL DE PELILEO; LONGITUD TOTAL APROXIMADA 34.00 KM,
UBICADA EN LA PROVINCIA DE TUNGURAHUA"**

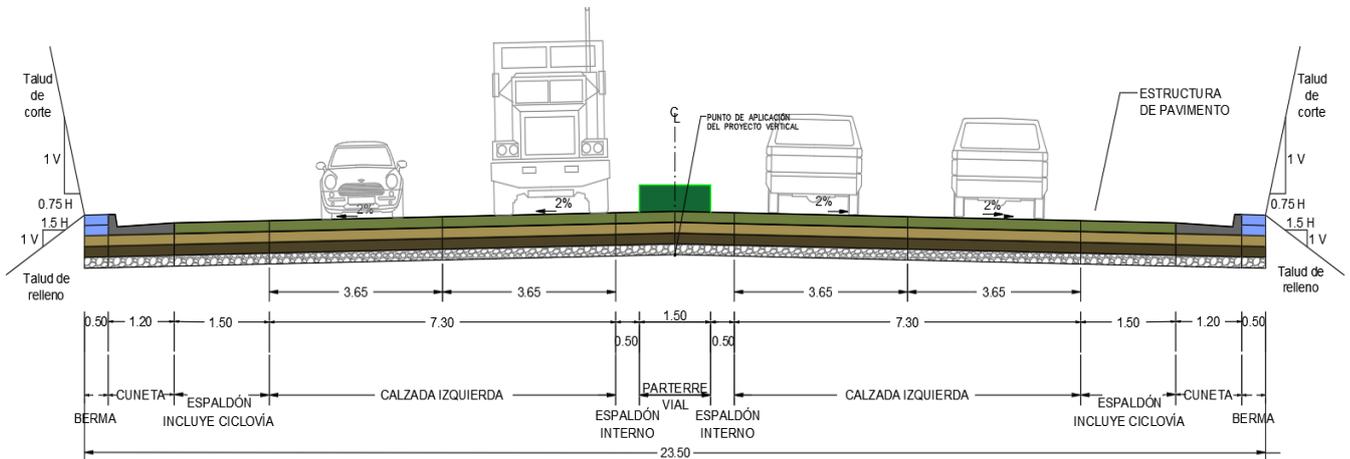
Figura 1.- Sección Típica, Sub-Tramos 1 y 3 (Paso Lateral Pelileo).

El paso lateral tendrá un ancho total de 23,50 m, compuesta de 2 carriles en cada sentido, un parterre central de 1,50m y espaldones a cada lado de 0.50 m. En todo este trayecto se contempla la construcción de la ciclovía, así como espaldones laterales, cunetas y bermas. Las secciones típicas con información detallada de los diseños, constructivos, se señalan en las Figuras 1, 2, 3.

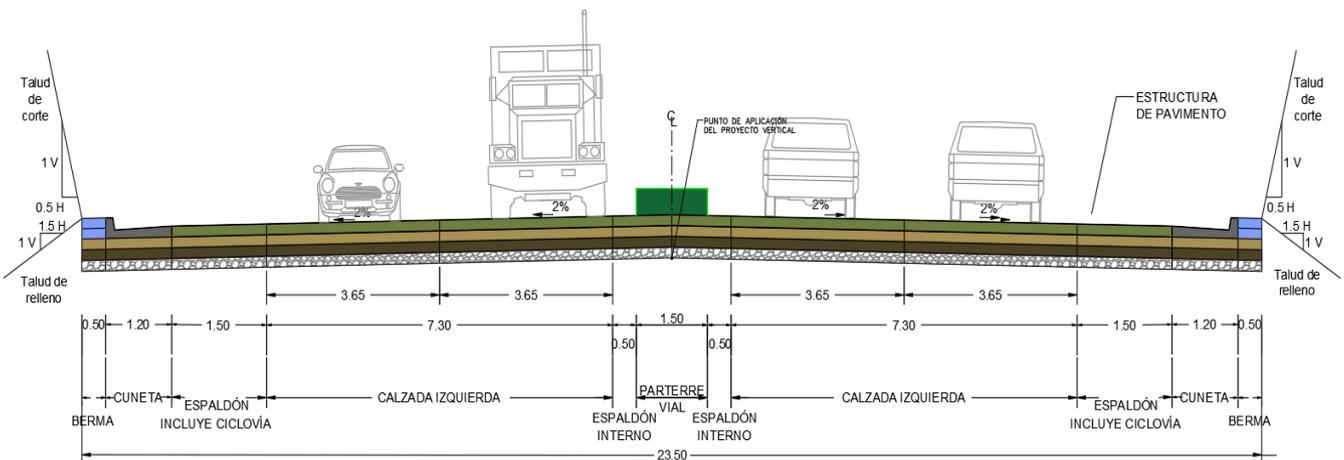
Figura 2. Sección Típica, Sub-Tramo 2 (Paso Lateral Pelileo).

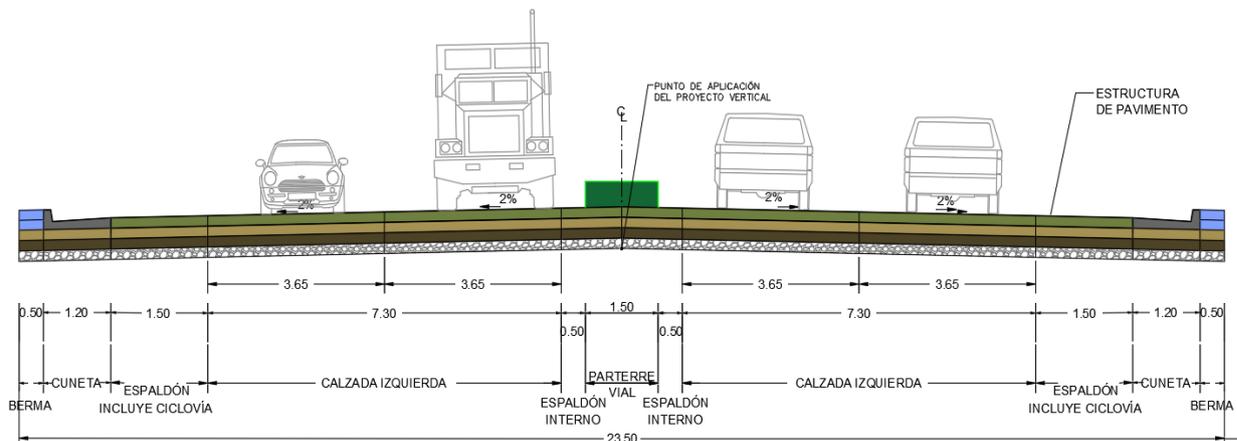
Figura 3. Sección Típica, Sub-Tramo 4 (Paso Lateral Pelileo).

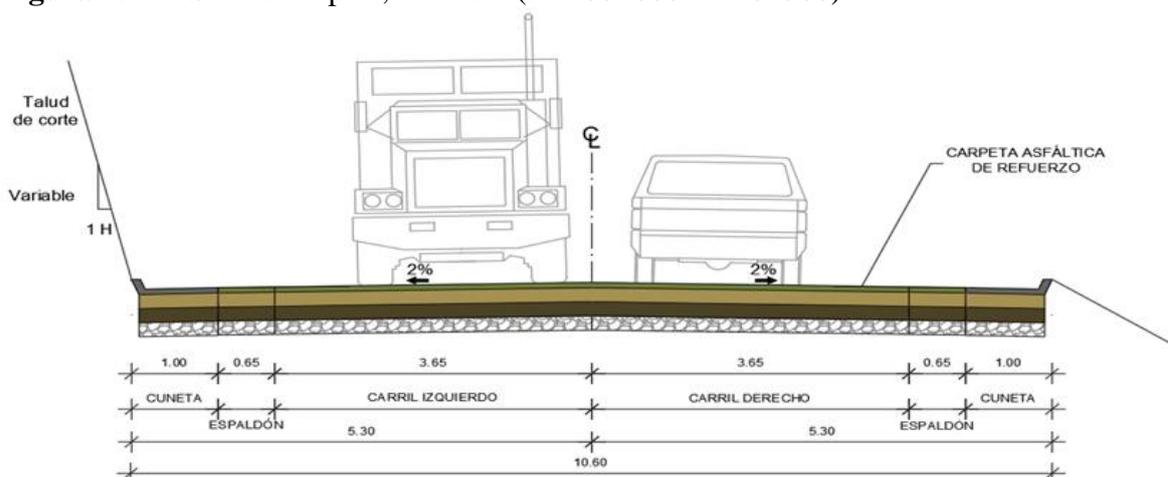
Figura 4. Sección Típica, Tramo 1 (Km 00+000-Km 6+300).

El primer sub-tramo de este trayecto vial mantendrá sus características geométricas, con un ancho de calzada de 10,60 m, espaldones de 0,65 m y cunetas de 1,0 m. Figura 4.

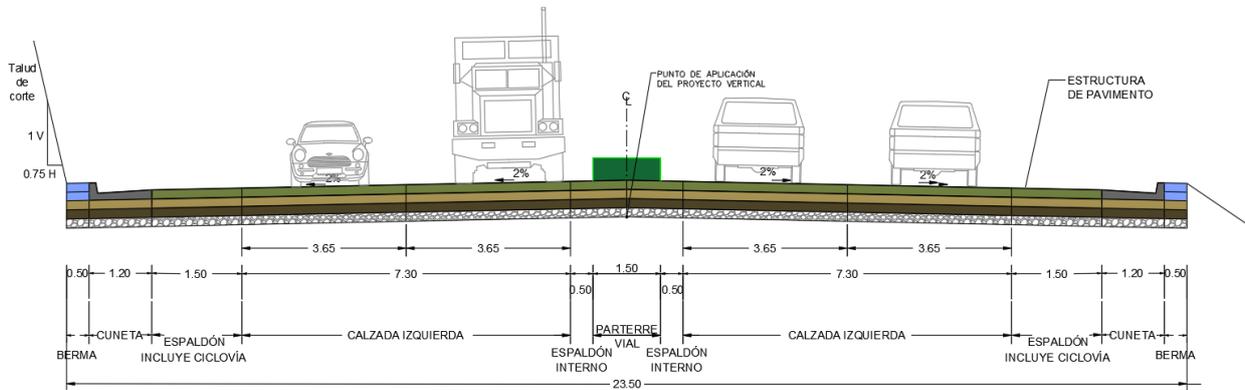
Figura 5. Sección típica definida para los sub-tramos 2, 4, 6, 8 y 10 (Km 6+300-20+400).

Los restantes sub-tramos hasta el final del proyecto al ingreso a Baños, tendrán un ancho de calzada de 23,50 m, 4 carriles de 3,65 m cada uno (Dos en cada sentido), el espaldón de 1,50 que incluye la ciclo vía, la cuneta de 1,20 m y la berma de 0,50m.

Se diferencian los distintos tramos por los cortes definidos para los taludes (Figuras 5, 6,7).

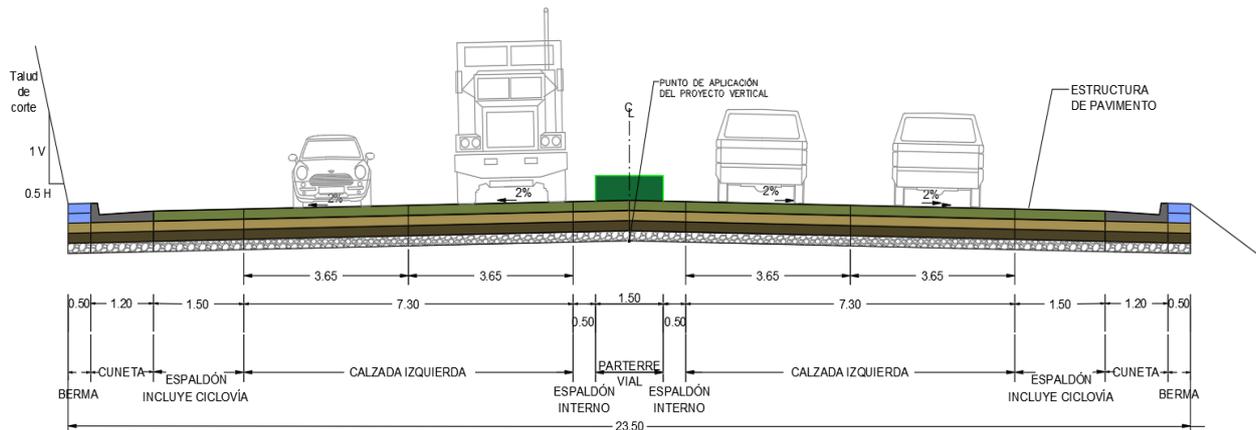
Figura 6. Sección típica definida para el sub-tramo 3 (Km 6+300-20+400).

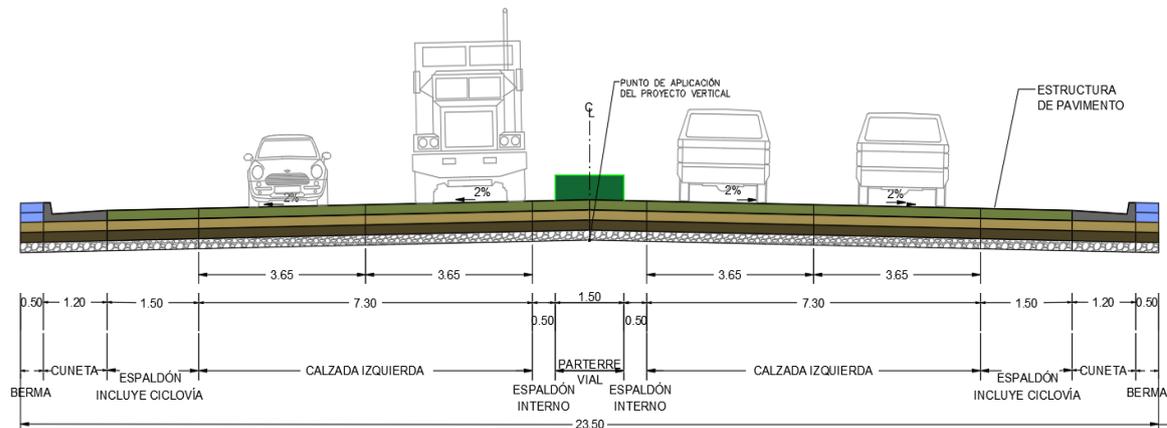
Figura 7. Sección típica definida para los sub-tramos 5, 7 y 9 (6+300-20+400).

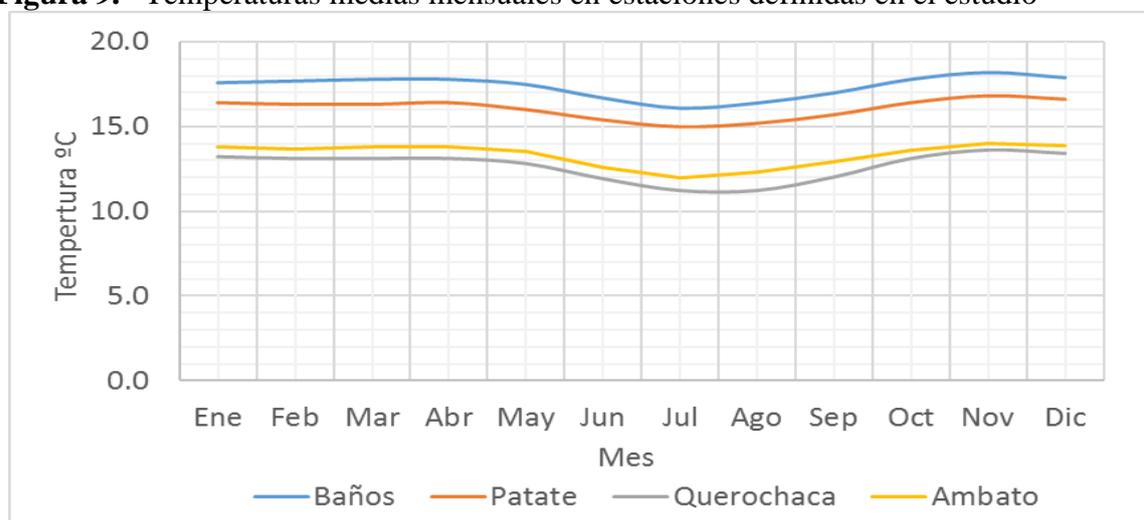
Figura 9. Temperaturas medias mensuales en estaciones definidas en el estudio

Las temperaturas han sido procesadas a nivel mensual para la serie de datos disponible. El régimen de temperaturas mensuales se indica en la Figura 9 y en el Cuadro 31. Se puede notar que las temperaturas medias anuales en las estaciones bordean los 12 a 18 °C para todas las estaciones.

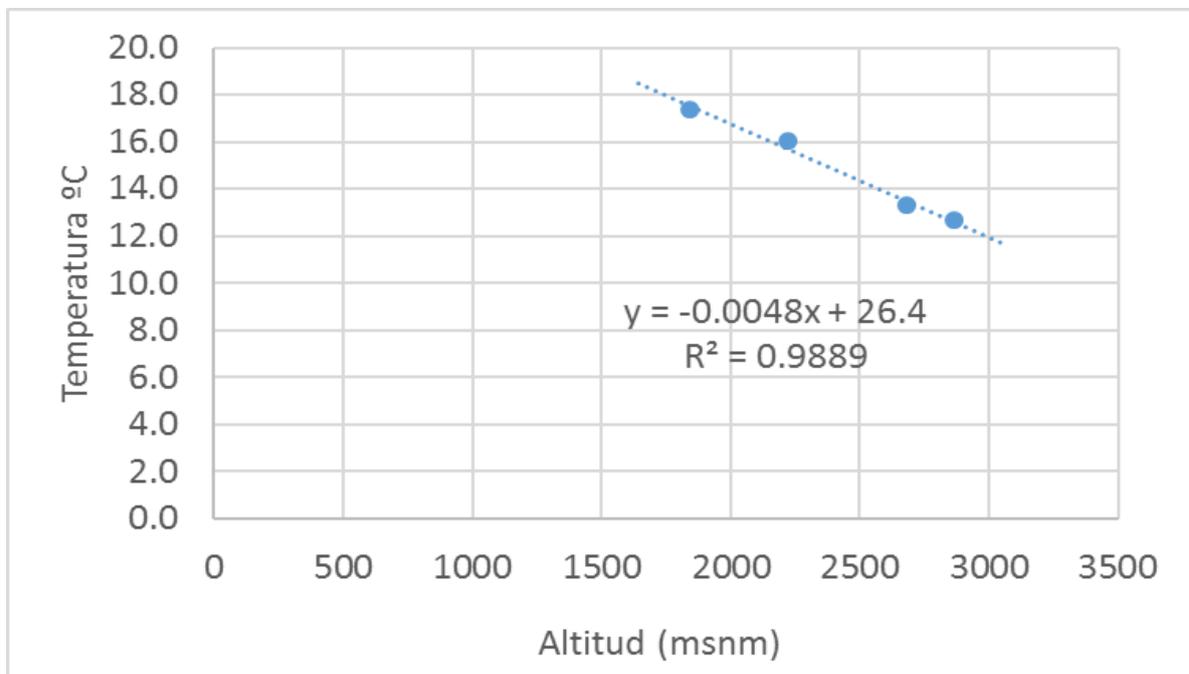
Figura 10. Ajuste lineal de temperaturas en función a la altitud

Con esta expresión se puede determinar la temperatura media esperada para cualquier altitud deseada dentro del rango de análisis mencionado anteriormente. El ajuste de los valores de éste parámetro para las estaciones de control se indica en la Figura 10.

Esta ecuación es obtenida a partir de una regresión lineal, la cota de medición de la estación con la temperatura media de la serie histórica disponible. Este ajuste se considera exitoso y puede emplearse para los fines pertinentes.

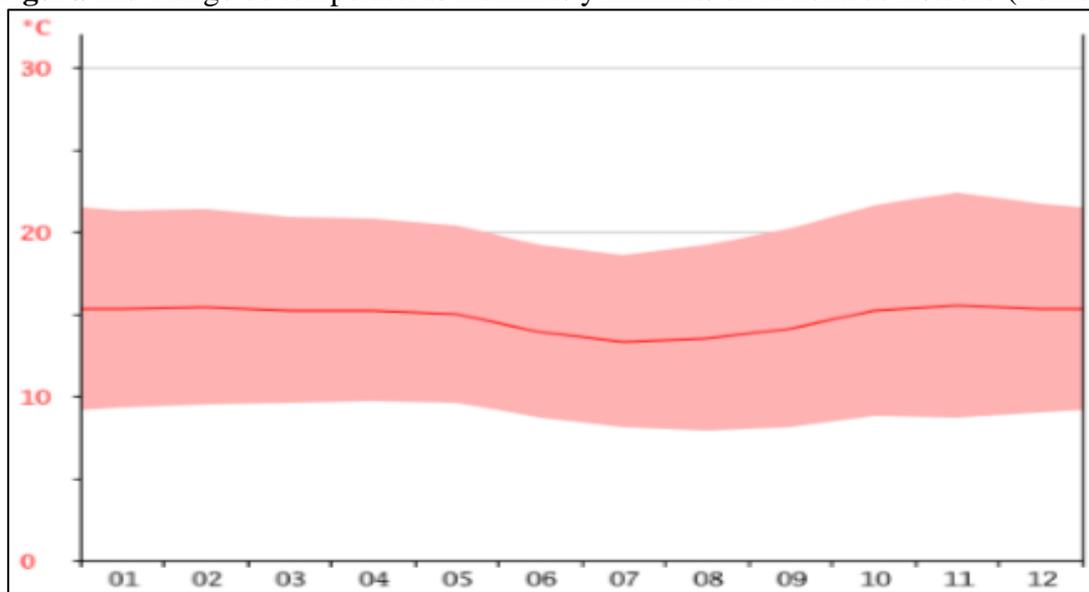
Figura 11. Rango de temperaturas máximas y mínimas en la zona de Estudio (Pelileo)

En cuanto a la oscilación de las temperaturas de verano e invierno para las temperaturas medias, máximas y mínimas se considera la aplicación regional de clima del Ecuador que presenta la siguiente variación de la temperatura indicada en la Figura 11. El análisis considera como lugar de ubicación a la ciudad de Pelileo y representativa de la región.

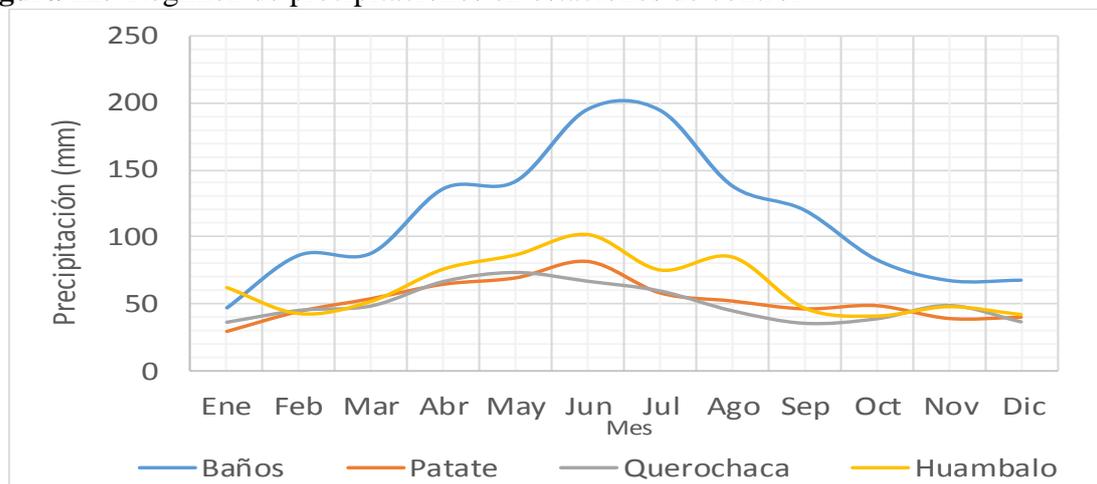
Figura 12. Régimen de precipitaciones en estaciones de control

El comportamiento pluviométrico de los últimos kilómetros de la región del proyecto presenta un régimen oriental bien definido, con precipitaciones elevadas durante todo el año; sin embargo, el invierno se identifica para el periodo de abril a agosto y continuando con lluvias generalizadas y no menos importantes para el resto del periodo.

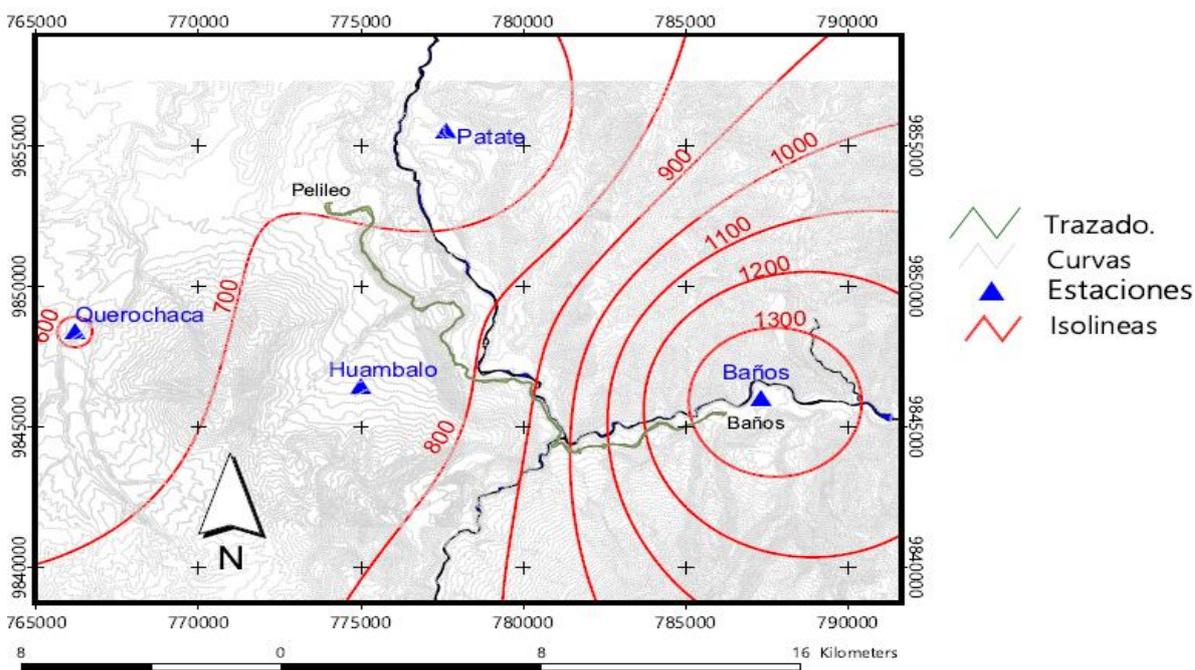
Figura 13. Trazada de isolíneas medias anuales

Una vez obtenido el archivo raster (IDW) se procedió a generar líneas de contorno o isolíneas con el atributo precipitación. En la Figura 13 se muestran las Isoyetas basadas en la precipitación media anual de las estaciones.

Del análisis espacial se puede concluir que las lluvias aumentan paulatinamente conforme se avanza hacia la zona oriental. El tramo ubicado antes del cruce con el río Chambo presentaría lluvias de entre los 700 y 1000mm, y el tramo final lluvias más elevadas, de entre los 1000 y 1400 mm. Este análisis permitirá, al momento de definir las precipitaciones de diseño, poder discretizarlas en función a su ubicación respecto del comportamiento de lluvias para cada tramo.

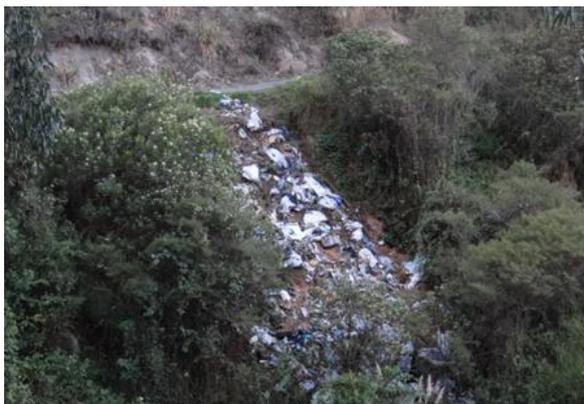
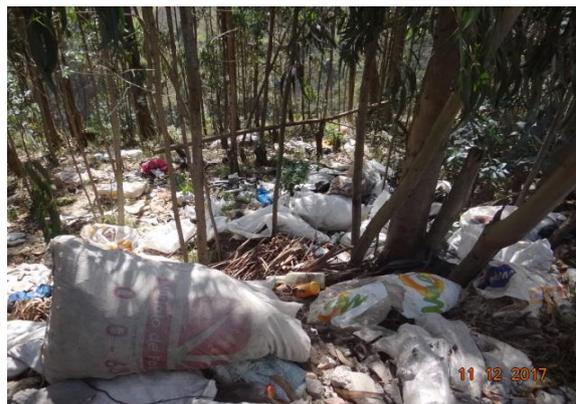
Fotos: 1, 2. Vista de desechos y basura que está siendo depositado en laderas de la Quebrada Gualacucho (Abscisas 7+300 hasta la 8+400)

Sobre esta problemática y durante el proceso de formulación del diagnóstico ambiental del proyecto, el MTOP en base del Informe Técnico Ambiental N° 29-JQ-SAMZ3, oficia al Gobierno Autónomo Descentralizado Municipal del cantón San Pedro de Pelileo (GADMCSPP), al Gobierno Parroquial de Huambaló, a la Empresa Pública Municipal Mancomunada de Aseo Integral Pelileo-Patate (EMMAIT-EP) y al Ministerio del Ambiente, con la finalidad de que los organismos de control y competentes en el tema ambiental, tomen las acciones correctivas necesarias para solucionar la problemática identificada en este sitio.

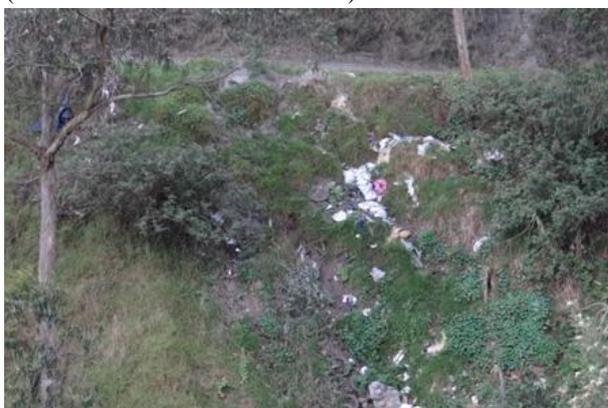
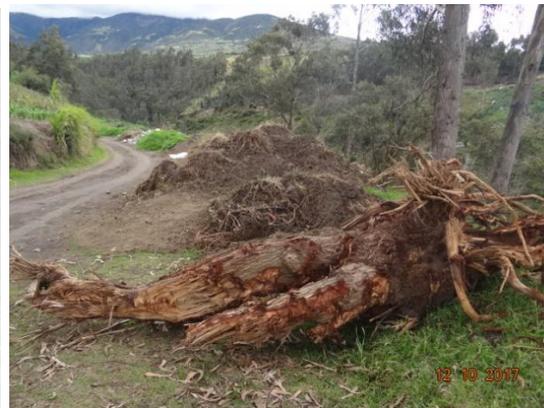
Fotos: 3, 4. Vista de desechos y basura que está siendo depositado en laderas de la Quebrada Gualacucho (Abscisas 7+300 hasta la 8+400)
