9 IDENTIFICACIÓN Y EVALUACIÓN DE RIESGOS NATURALES

10 DESCRIPCIÓN DE LA LÍNEA BASE

PLAN DE REHABILITACIÓN DE ÁREAS AFECTADAS					
OBJETIVOS: Restituir o rehabilitar cualquier tipo de daño o impacto que las actividades constructivas del proyecto generen.					
LUGAR DE APLICACIÓN: PUENTE CORNELIO DÁVALOS (SALSIPUEDES)					
RESPONSABLE: CONSTRUCTORA					
ASPECTO AMBIENTAL	IMPACTO IDENTIFICADO	MEDIDAS PROPUESTAS	INDICADORES	MEDIO DE VERIFICACIÓN	FRECUENCIA O PLAZO (meses)
Afectación del bienes públicos o privados	Altera las relaciones sociales	En el caso de que se requieran el retiro de señalética, cunetas, asfalto o infraestructura de terceros, para la construcción de los accesos al puente, la Contratista es la responsable reponerlas en las mismas condiciones iniciales.	NA	Registro Fotográfico Acta de reposición	Cunado Aplique
Generación de pasivos ambientales	Contaminación Ambiental	En el caso de que se genere algún tipo de incidente que ocasione la contaminación de algún factor ambiental y que sus efectos sean permanentes se deberá diseñar un plan de acción con medidas orientadas a la rehabilitación y restitución del área afectada.	#Áreas Rehabilitadas / #Áreas afectadas	Registro

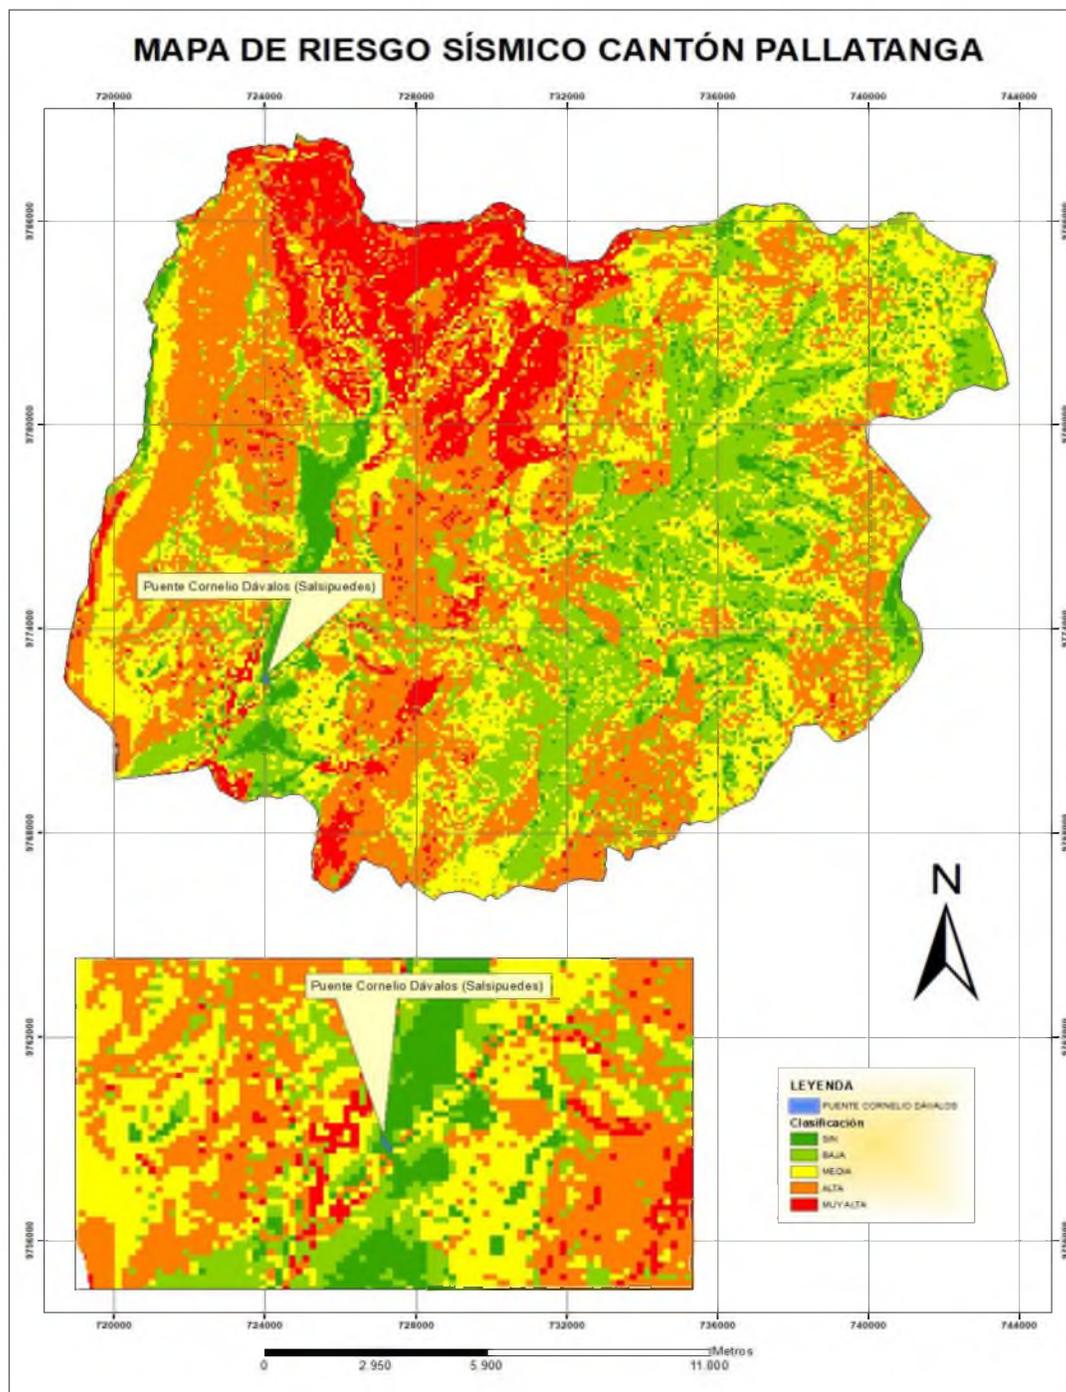
Ilustración 18. Riesgo sísmico

Pallatanga por su ubicación geográfica se encuentra sobre la falla geológica Pallatanga, que se extiende al Sur desde el Golfo de Guayaquil hasta Chigual, La Sofía en Colombia, lo que constituye una zona eminentemente de alto riesgo, particularmente de deslaves, sismos y otros..

Es importante considerar la gran sismicidad que el cantón presenta y tomar especial

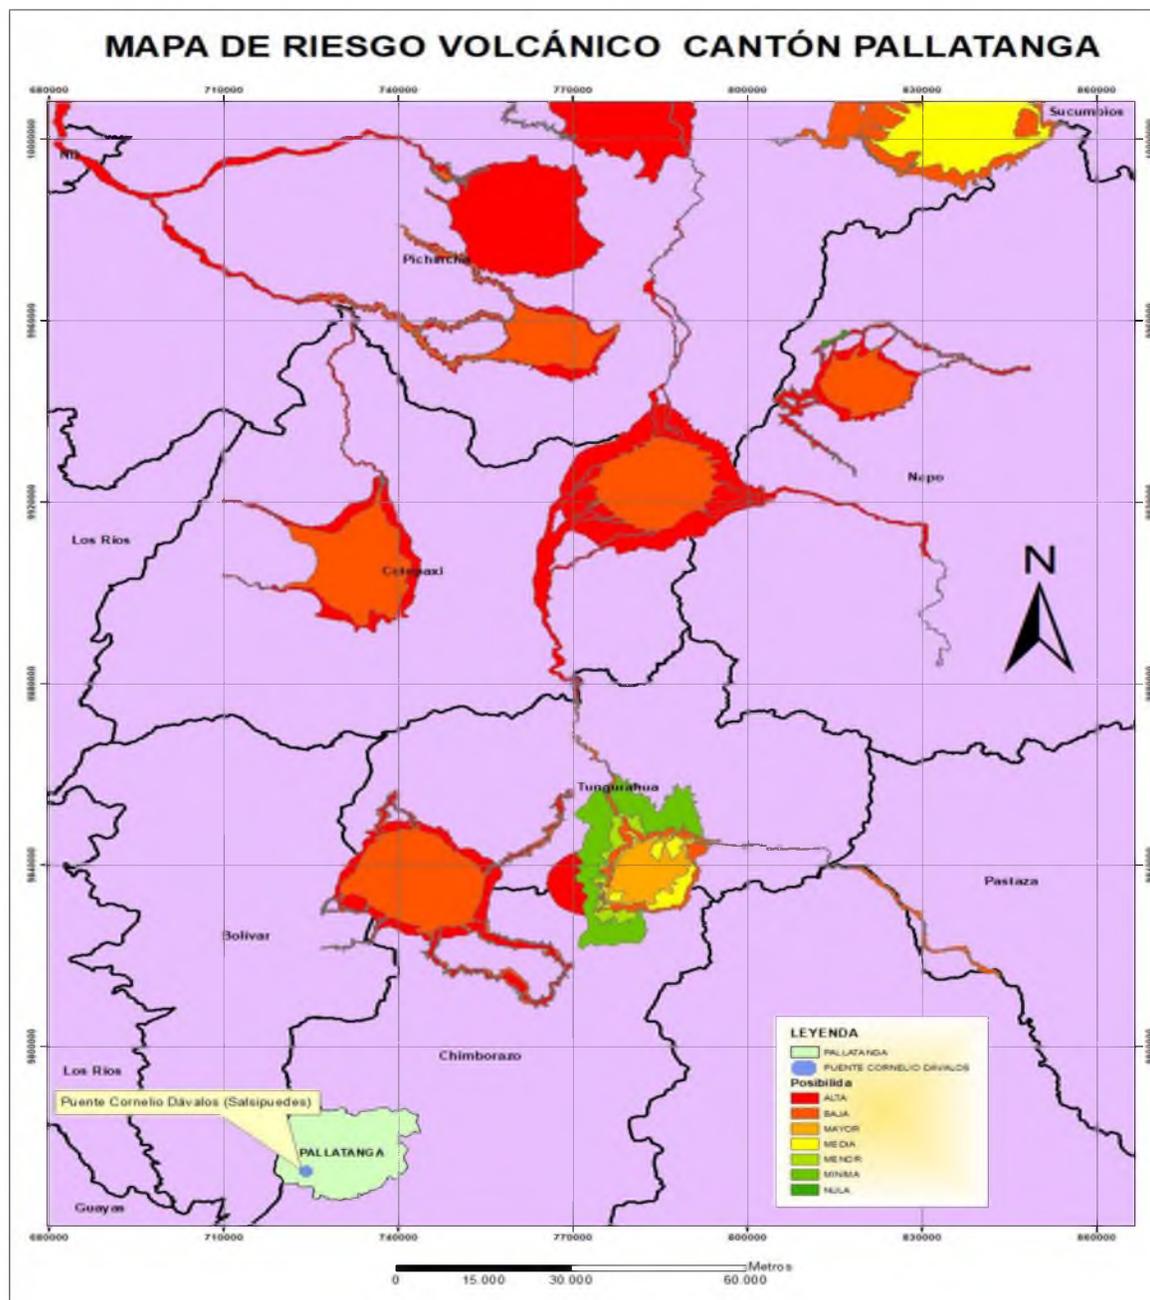
Ilustración 19. Riesgo volcánico

Como podemos observar en la siguiente ilustración, en el cantón Pallatanga no se encuentra presente este riesgo.

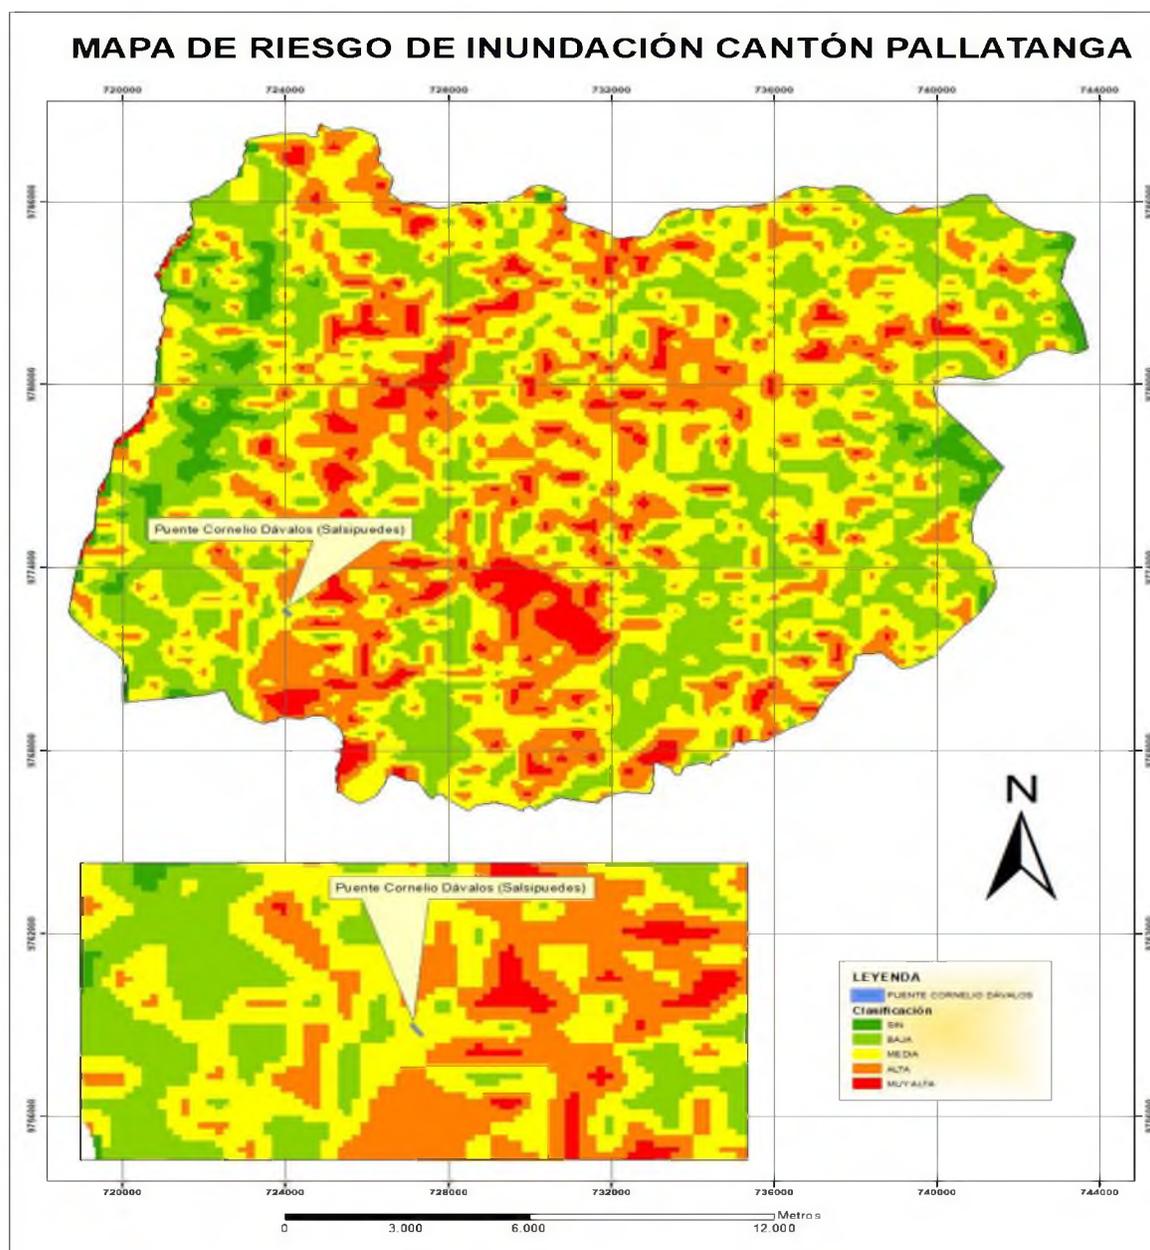
Ilustración 20. Riesgo de inundaciones

El sector donde se desarrolla el proyecto no se encuentra dentro de las zonas consideradas de alto riesgo para inundaciones por lo que no tendría mayor incidencia este factor pero en caso de que se presenten es importante considerar acciones para prevenir cualquier problema.

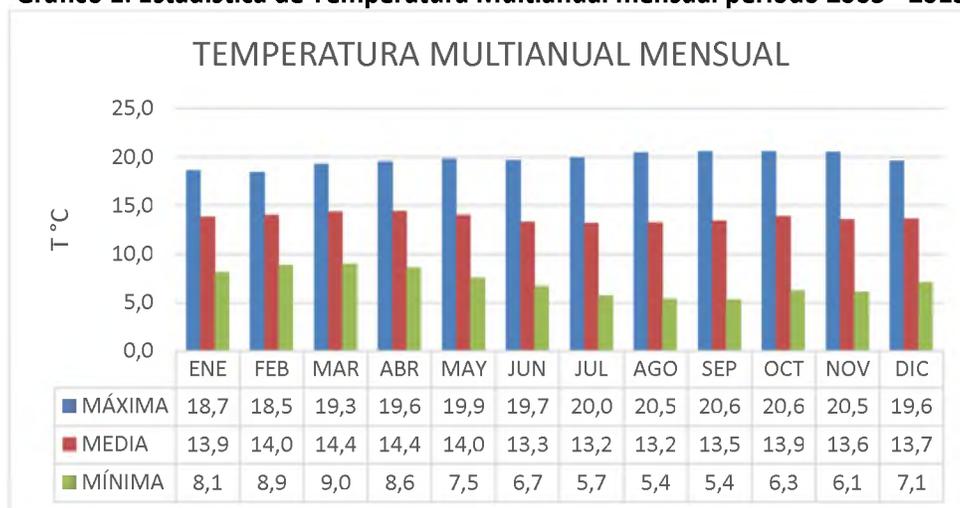
Gráfico 1. Estadística de Temperatura Multianual mensual periodo 2003 - 2013

La temperatura media multianual mensual del período considerado, conforme los datos disponibles del INAMHI, es de 13,8 °C. A lo largo del año las mayores temperaturas se

registran en el mes de marzo; con un máximo de 14,4 °C, mientras que el mes que registra la baja más notoria es julio y agosto con 13,2 °C respectivamente.

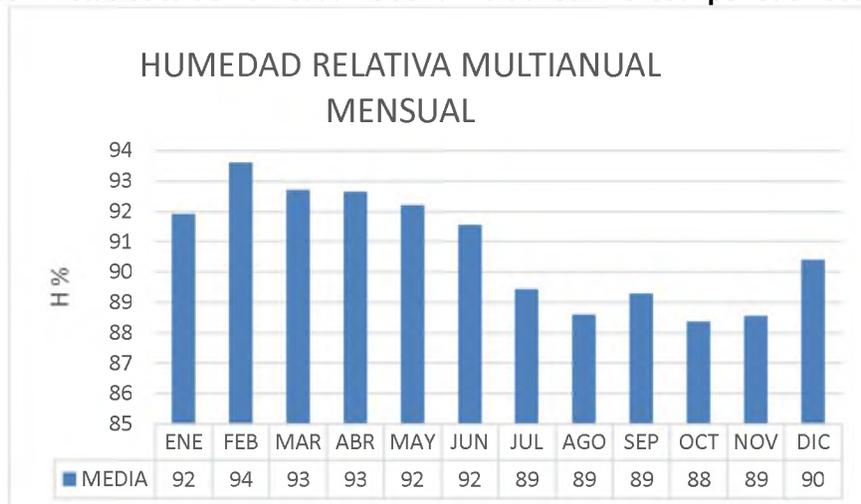
Gráfico 2. Estadística de Humedad Relativa Multianual mensual periodo 2003 - 2013

La humedad relativa media multianual mensual del período considerado, conforme los datos disponibles del INAMHI, es de 91%, el valor máximo se encuentra en el mes de febrero con 94% mientras que el mínimo es de 88% en el mes de octubre.

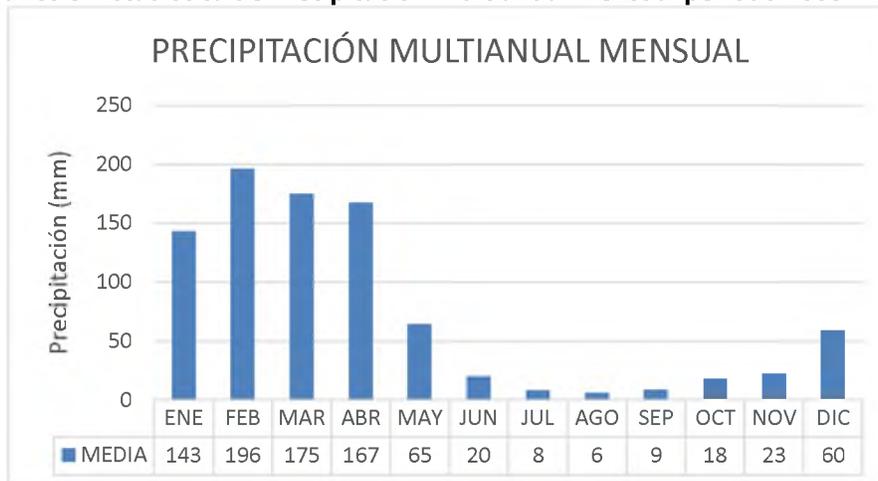
Gráfico 3. Estadística de Precipitación Multianual mensual periodo 2003 - 2013

La precipitación media multianual mensual del período considerado, conforme los datos disponibles del INAMHI, es de 50 mm, el valor máximo se encuentra en el mes de febrero con 196 mm mientras que el mínimo es de 6 mm en el mes de agosto.

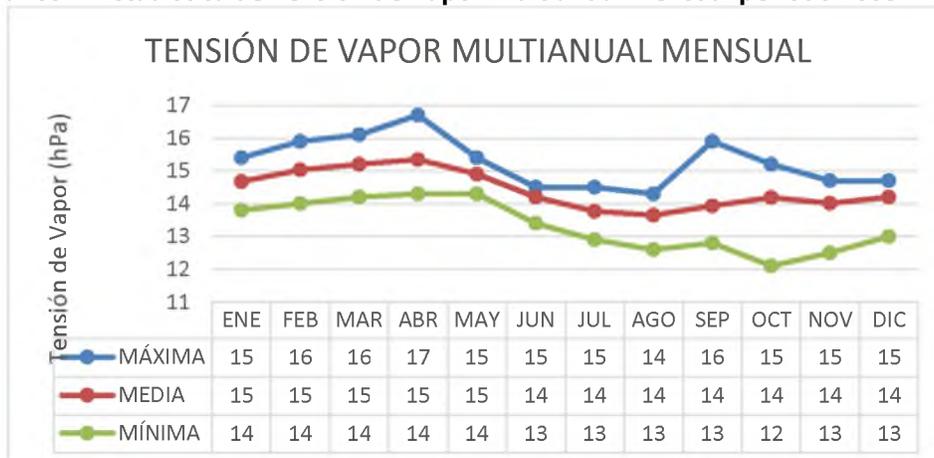
Gráfico 4. Estadística de Tensión de Vapor Multianual mensual periodo 2003 - 2013

La Tensión de vapor media multianual mensual del período considerado, conforme los datos disponibles del INAMHI, es de 14 hPa, el valor máximo se encuentra en los meses de enero hasta mayo con 15 hPa mientras que el mínimo es de 12 hPa en los meses de junio a diciembre.

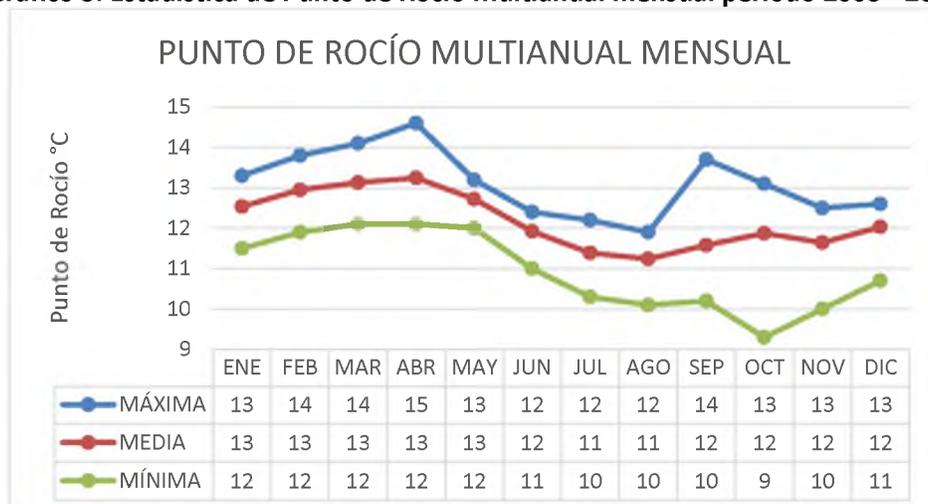
Gráfico 5. Estadística de Punto de Rocío Multianual mensual periodo 2003 - 2013

El punto de rocío media multianual mensual del período considerado, conforme los datos disponibles del INAMHI, es de 12 °C, el valor máximo se encuentra en los meses de enero hasta mayo con 13 °C mientras que el mínimo es de 11 °C en el mes de julio y agosto.

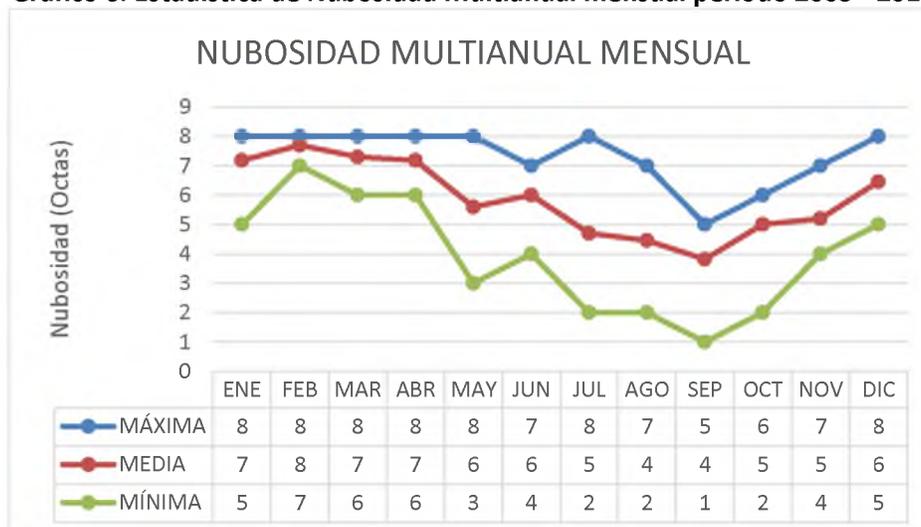
Gráfico 6. Estadística de Nubosidad Multianual mensual periodo 2003 - 2013

La nubosidad media multianual mensual del período considerado, conforme los datos disponibles del INAMHI, es de 6 octas, el valor máximo se encuentra en el mes de febrero con 8 octas mientras que el mínimo es de 4 octas en el mes de agosto y septiembre.

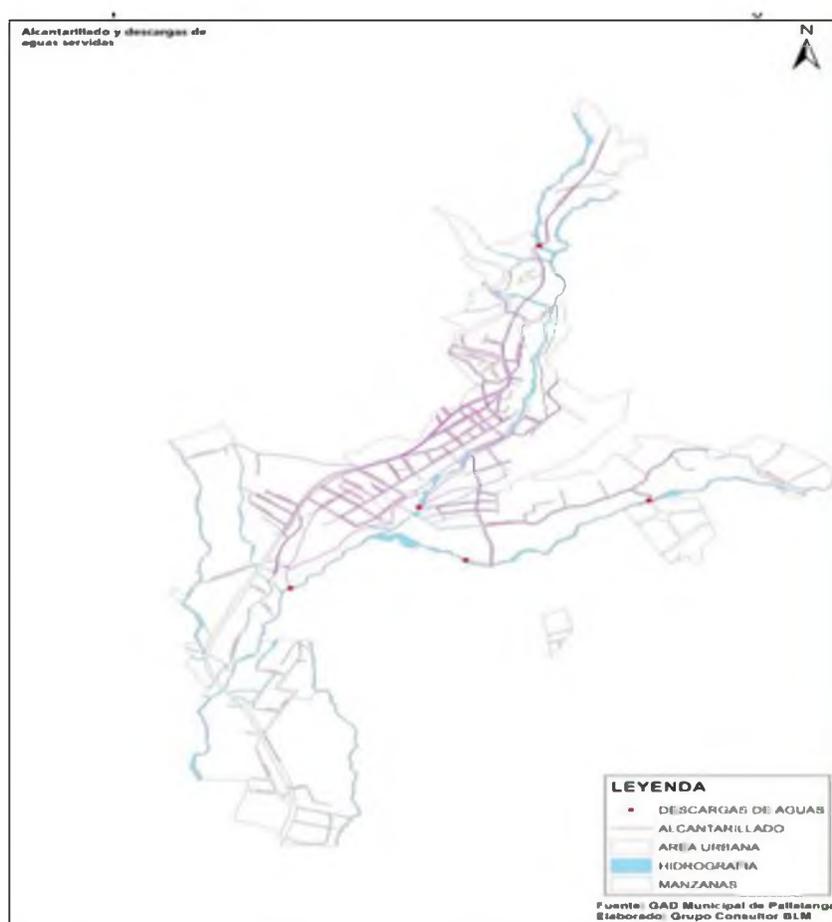
Ilustración 23. Puntos de descarga de aguas residuales de Pallatanga

Como se puede observar en la siguiente ilustración, existen varios puntos de descarga de alcantarilla que desembocan en afluentes del río Salsipuedes, por lo que se presume alta carga contaminante, sin embargo, cerca del sitio de construcción del puente proyectado, no se ha podido determinar un punto de control de calidad de agua debido a lo abrupto del terreno.

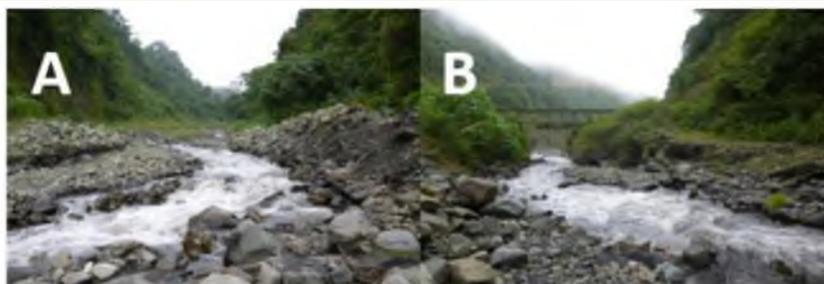
Imagen 7 Puntos de recolección de muestras de agua del río Salsipuedes-Pallatanga

A. Muestra 1 Muestra 2

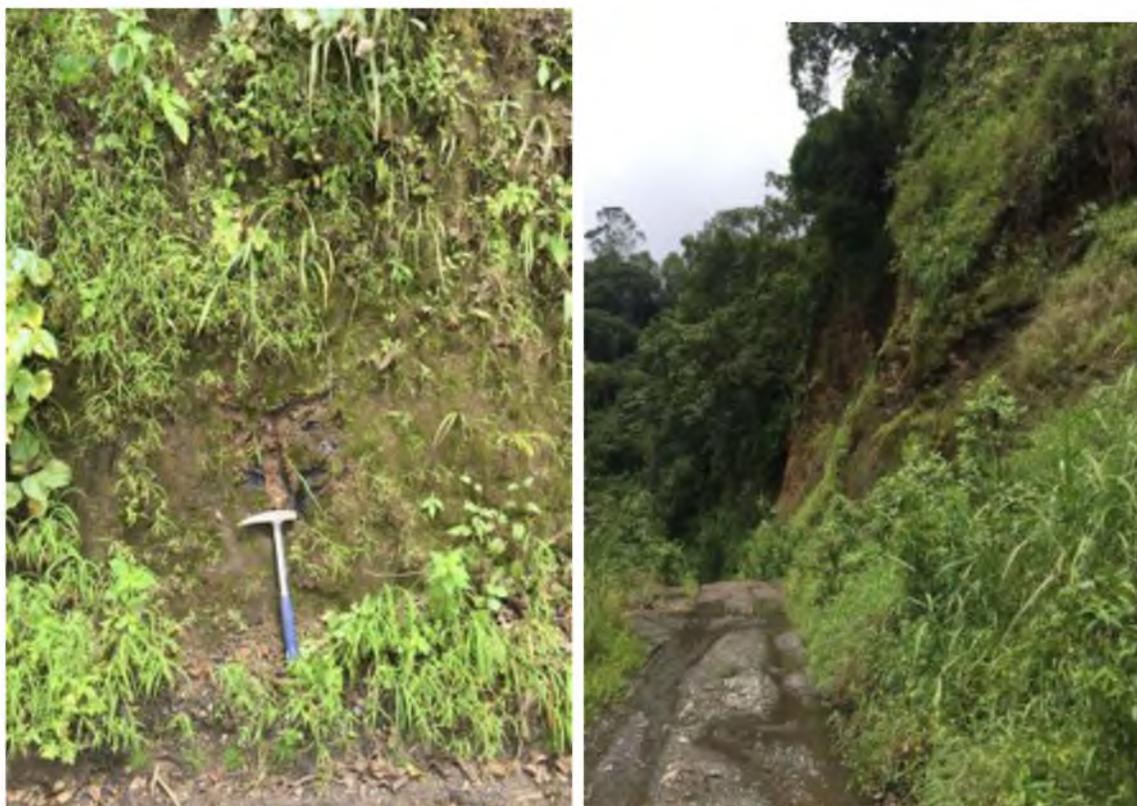
Imagen 8 Afloramiento

Durante los caminamientos se visitaron los afloramientos cercanos a la zona de estudio con la finalidad de conocer el comportamiento geológico de la zona, determinar las diferentes unidades litológicas, medir patrones de fracturamiento, fallas locales y discontinuidades

Una vez determinada la génesis de la roca aflorante, contactos y discontinuidades que esta presenta, se realizaron pruebas de campo para determinar las características mecánicas,

características que luego se introducen a software para calcular la resistencia de las rocas, datos que son de gran importancia para conocer de forma indirecta pero bastante aproximada valores de cohesión, ángulo de fricción y peso específico, datos que son útiles para el cálculo de estabilidad natural del talud.

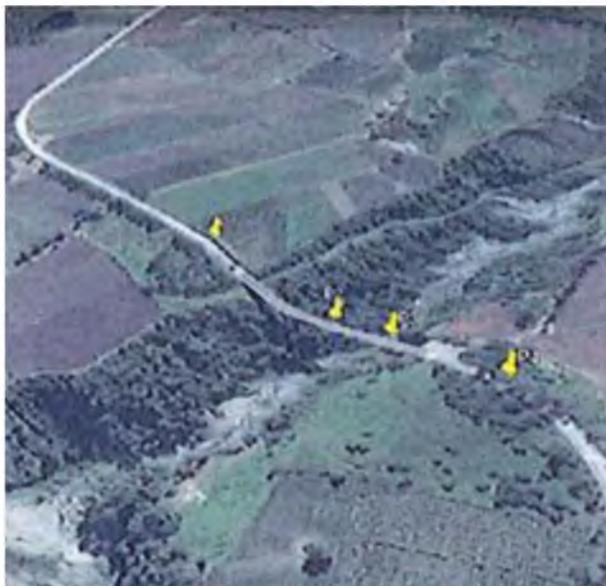
Ilustración 24. Puntos de muestreo para análisis de contaminación sonora en el área de estudio

Según el estudio de ruido efectuado en el área de implantación del proyecto, la media de niveles de emisión de ruido es de 71,25 dBA (tomando en cuenta que se muestreó en 4 puntos en el puente) (ver siguientes Tabla e Ilustración). Estos valores pueden deberse a que la zona de interés tiene alto grado de afluencia vehicular, como se puede observar en la Imagen 9 que muestra el lado sur de la zona de estudio.

Tabla 27. Valores de LKe dB[A] obtenidos en el análisis de contaminación sonora en la zona de estudio

PUNTO DE MUESTREO	LKe dB[A]
1	64
2	68
3	77

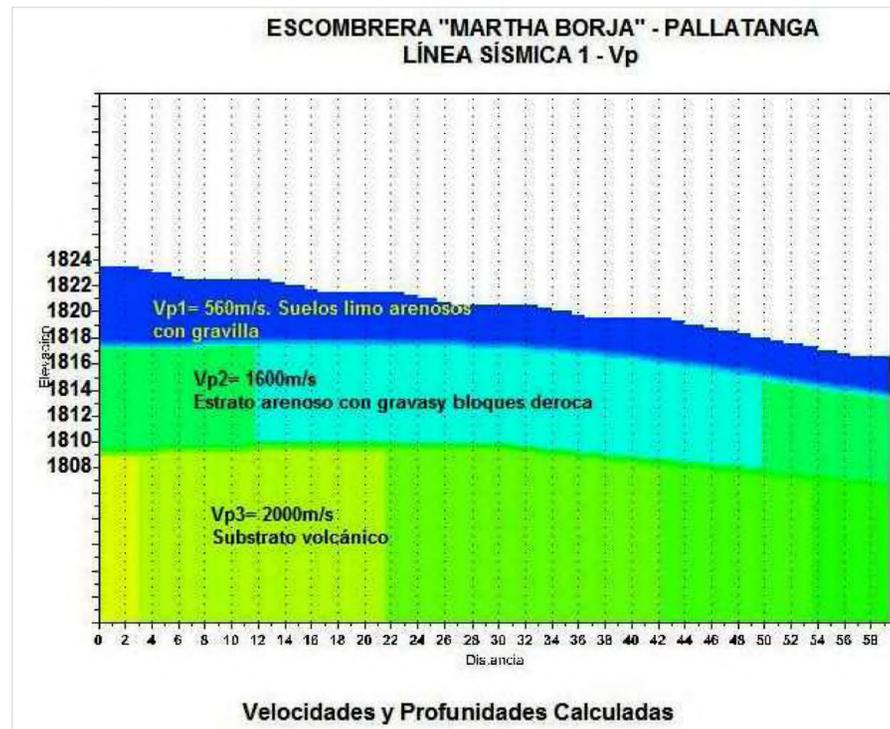
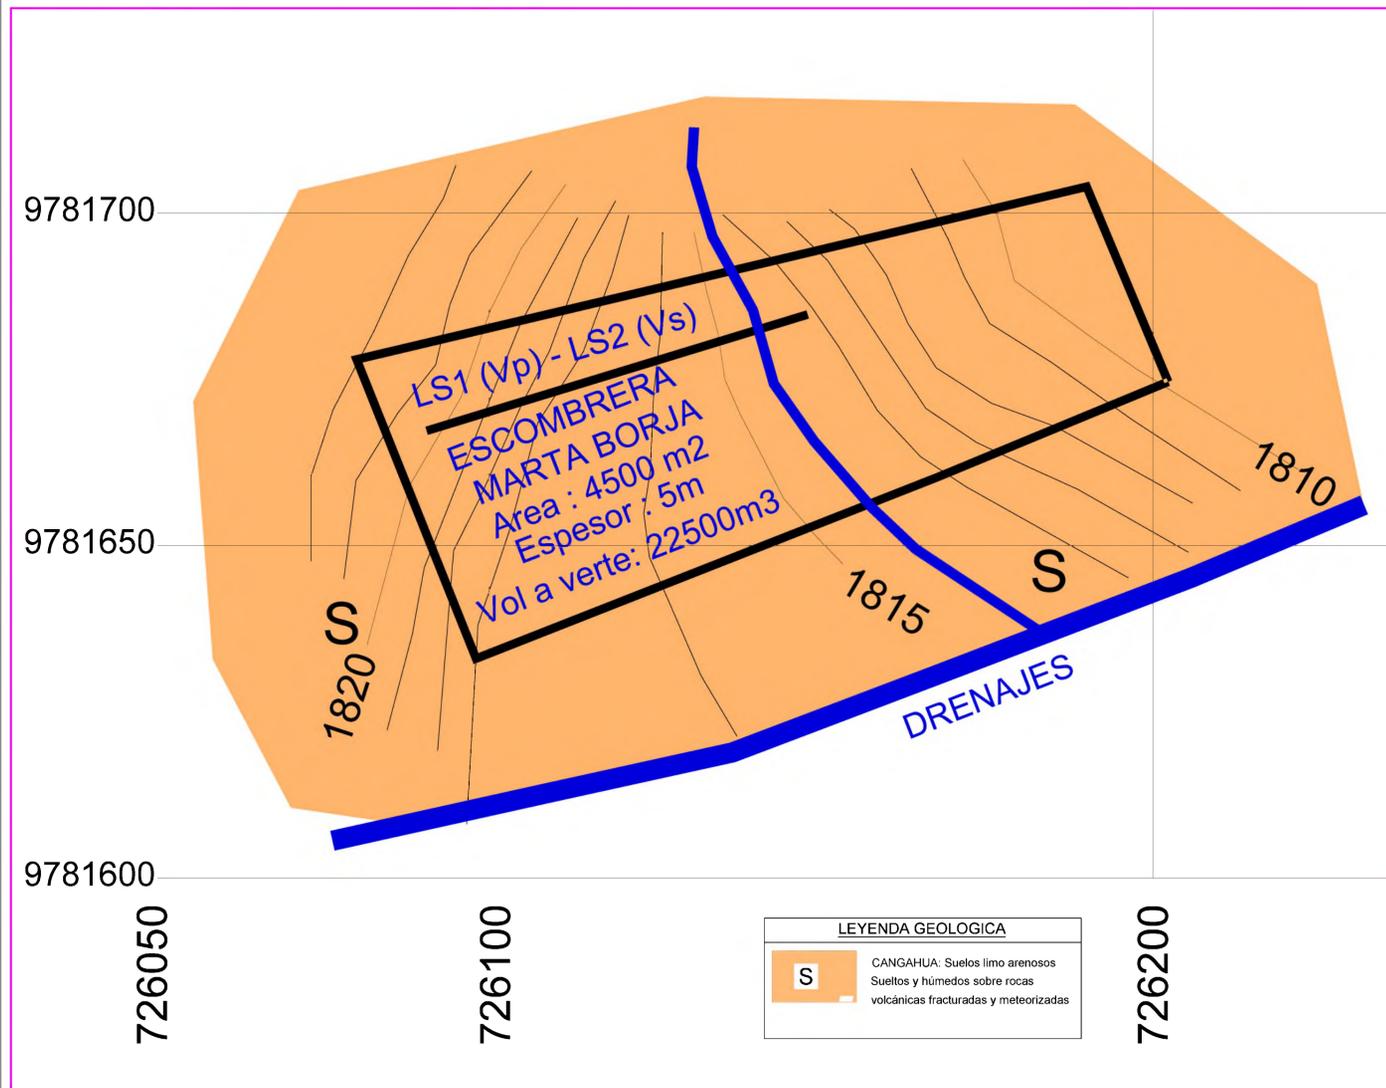
CARACTERÍSTICAS DE LOS PERFILES GEOLÓGICOS

CAPA	ESPEORES (m)	COHESION (Kg/cm2)	ANGULO DE FRICCION (°)	TIPO DE MATERIAL	TALUD DE LA ESCOBREIRA RECOMENDADO				DISTANCIA TRANSPORTE MATERIAL (Km)	TIPO DE MATERIAL A COLOCAR (m3)
					h= 0-5m	h= 5-10m	h= 10-15m	h > 15m		
[Blue Box]	2.10 - 5.20	0.23	21.05	COBERTURA VEGETAL DE SUELOS LIMO ARENOSO DE BAJA COMPACIDAD	2:1	2:1	2:1	2:1	Desde el Puente: 5km al Mercado Transferencia y 12km a la Plaza Rastro y Martha Borja	Suelos arcillo - limo arenosos con bloques de roca. Producto de la construcción del puente
[Light Blue Box]	6.80 - 7.60	0.51	25.62	ESTRATOS DE ARENAS LIMOSAS INTERCALADAS CON FRAGMENTOS DE ROCA DE MEDIANA COMPACIDAD	MANTENER LA INCLINACION ACTUAL DEL TALUD. MEDIANTE LA COBERTURA VEGETAL.				Desde el Puente a la Escobrerita Plaza Transferencia hay 12 km	-
[Green Box]	> 30	NO DETERMINADO	NO DETERMINADO	SUBSTRATO VOLCANOCOMEDIANA COMPACIDAD A COMPACTO					-	-
