**INFORME DE LICENCIA CON REMUNERACIÓN  
DIRECCION DE ESTUDIOS DEL TRANSPORTE  
UNIDAD DE ESTRUCTURAS VIALES**

## 1.- Reconocimiento y verificación del estado de los elementos del puente:

El puente Majestuoso Río Napo está ubicado en la carretera Coca – Auca – Tiguino, cantón Coca, provincia de Orellana. Es un puente atirantado de 589,40 m de longitud, compuesto por tres luces, dos laterales de 138.70 m cada una y una central de 312 m. La sección transversal tiene 16 m distribuidos en 2 carriles. El tablero tiene un espesor de 25 cm y está apoyado sobre 2 vigas metálicas separadas entre sí 12 m.

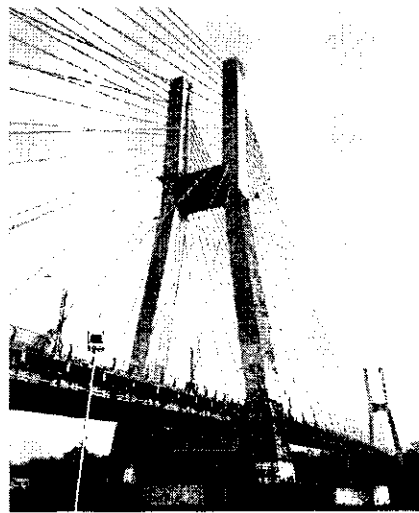
Los cables están dispuestos como semi-arpa en dos planos, uno a cada lado del tablero y conectados mediante anclajes. Se tienen en total 96 cables dispuestos 48 en cada plano del puente.

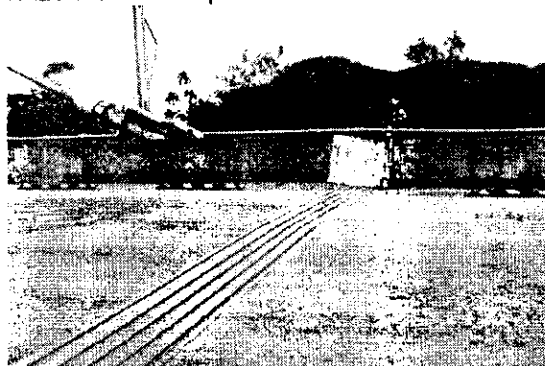
- **Tablero levantado:** Del lado de la ciudad del Coca (acceso izquierdo) a la altura del estribo se ha producido el levantamiento del tablero en un valor aproximado de 10 cm con respecto al otro extremo del tablero. Si bien este desnivel aparentemente no está repercutiendo en el estado del hormigón, sin embargo, sí está generando que los vehículos que ingresan se impacten bruscamente contra el tablero. Este impacto resulta en un esfuerzo innecesario sobre el puente.

La posición del tablero, principalmente a la altura del estribo izquierdo apunta a la presencia de afectaciones estructurales que podrían haber sido originadas por la pérdida de una biela, elemento diseñado para mantener la rigidez del tablero. Este hecho pudo también haber repercutido en los cables creando, posiblemente, un desequilibrio en las fuerzas de tensión.

- Hacer un levantamiento geométrico de precisión. El objetivo sería verificar los niveles y posición de los elementos, principalmente la verticalidad de los pilones y la horizontalidad del tablero. Se deberá verificar la posición de los amortiguadores, puesto que se observa que su alineación no está paralela con respecto al borde inferior de las vigas.

- Comprobar el grado de deformación y recuperación del tablero mediante la colocación de trenes de carga en el sitio afectado.
- Gestionar el acceso a los registros de tensión obtenidos en el proceso de construcción del puente. De no ser posible llegar a esta información se deberá medir las fuerzas de tensión en los cables (mediante el uso del respectivo equipo) a fin de evaluar su estado y posibles variaciones en su equilibrio. A partir de esta actividad se podrá establecer si se requiere o no un retesado o detesado.

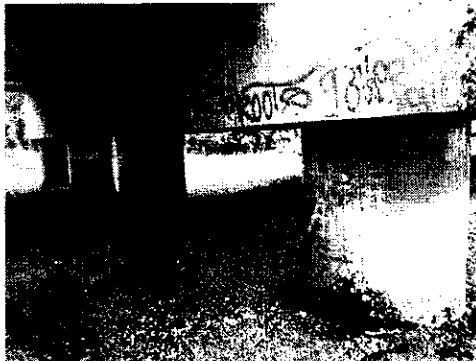
- **Corrosión:** Se detectó en algunos elementos metálicos corrosión dada su exposición a la intemperie. Este es el caso de las camisas de los pilotes del estribo izquierdo, así como los que sustentan la viga cabezal de los accesos en el mismo lado del puente.

- Reemplazar todos los elementos fallados de la biela por componentes de similares características a las constantes en los planos del proyecto.
- Hacer un levantamiento completo del estado de cada uno de los elementos del puente (presencia de grietas, fisuras, grado de corrosión, desajuste de pernos, desprendimiento de hormigón, deformaciones, etc.) con el propósito de ubicar alguna patología que esté adoleciendo al momento. En caso de sí existir, se deberá considerar la contratación de una consultoría para la evaluación estructural del puente y posterior mantenimiento y/o reforzamiento.
